ข้อมูลสภาพปัญหาและแนวทางการแก้ไขปัญหาเบื้องต้นของตำแหน่งการกีดขวางทางน้ำ จังหวัดเชียงใหม่

รหัสตำแหน่งกีดขวางที่: CM2401001001

ชื่อลำน้ำ ลำเหมืองสมบูรณ์ เป็นสาขาของแม่น้ำ คลองหนองเย็น/แม่น้ำปิง ประเภทลำน้ำ ลำเหมือง วันที่สำรวจ: 8 มิถุนายน 2564
หมู่บ้าน หมู่ที่ 1 สันหิน ตำบล ดอยหล่อ อำเภอ ดอยหล่อ จังหวัด เชียงใหม่

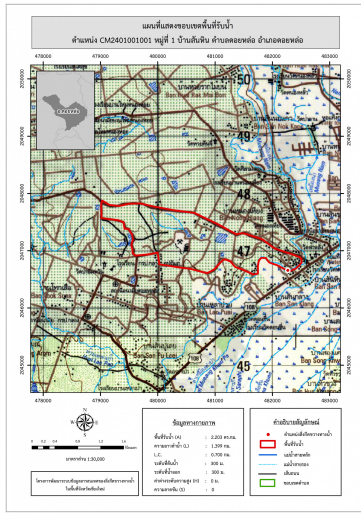
- > โดยธรรมชาติ การทับถมของตะกอน (ลำน้ำต้นเขิน) วัชพืช (วัชพืชปกคลุมตลิ่งตลอดช่วงของลำเหมืองที่มีปัญหาการกีดขวางทางน้ำ)
- > โดยมนุษย์ จาก ระบบสาธารณูปโภค: วางท่อตามแนวลำน้ำทดแทนลำน้ำเดิม
อื่นๆ (ลำเหมืองมีขนาดหน้าตัดการระบายน้ำลดลงจากหน้าตัดคางหมู เป็นหน้าตัดตัวยู (สี่เหลี่ยมผืนผ้า))

สภาพปัญหาการกีดขวางทางน้ำ	แนวทางและวิธีการแก้ไขปัญหาเบื้องต้น
ลำเหมืองสมบูรณ์ เป็นลำเหมืองตาดคอนกรีตสี่เหลี่ยมคางหมู มีความกว้าง 1.0 m. ความลึก 1.0 m. ลาดเอียงด้านข้าง 1:1.5 ทั้งด้านเหนือน้ำและท้ายน้ำ โดยมีการเชื่อมลำเหมืองระหว่างด้านเหนือน้ำและท้ายน้ำเป็นรางระบายน้ำตัวยูตาดคิ้วคอนกรีตมีความกว้าง 1.3 m. และความลึก 1.60 m. ซึ่งมีขนาดที่เล็กกว่าลำเหมืองเดิม ทำให้เมื่อน้ำไหลมายังตำแหน่งนี้ น้ำระบายไม่ทัน เกิดการเอ่อล้น ซึ่งวางระบายน้ำตาดคอนกรีตรูปตัวยูมีความยาว 400.0 m. ซึ่งตลอดช่วงระยะนี้ น้ำเอ่อล้นไม่สามารถระบายได้ทัน อีกทั้งตลอดช่วงมีวัชพืชขึ้นปกคลุมลำน้ำทั้งสองฝั่ง แต่โครงสร้างคอนกรีตยังมีความแข็งแรง ไม่ผุพังหรือทรุดลง	ข้อมูลพื้นที่รับน้ำของตำแหน่งที่เกิดปัญหา A = 2.2 ตารางกิโลเมตร L0 = 1.4 กิโลเมตร H = - เมตร C = 0.43 tc = 1.25 ชั่วโมง l = 70.16 มิลลิเมตร อัตราการไหลสูงสุด = 5.5 m ³ /s Return period = 50 ปี เนื่องจากทางน้ำมีการเปลี่ยนลักษณะของหน้าตัดการระบายน้ำ จากหน้าตัดการระบายน้ำรูปสี่เหลี่ยมคางหมู เปลี่ยนเป็นหน้าตัดการระบายน้ำรูปสี่เหลี่ยมผืนผ้า(วางระบายตัวยู) ส่งผลให้หน้าตัดการระบายน้ำลดลง ดังนั้นเพื่อให้การระบายน้ำเป็นไปได้อย่างสะดวก จึงควรเปลี่ยนรางระบายน้ำตัวยูเป็นรางระบายน้ำสี่เหลี่ยมคางหมูที่มีขนาดเท่ากัน คือ มีความกว้างท้องน้ำ 1.0 m. ความลึก 1.0 m. ความลาดชัน 1:1.5 ความลาดชันท้องน้ำ 0.0020
