ข้อมูลสภาพปัญหาและแนวทางการแก้ไขปัญหาเบื้องต้นของตำแหน่งการกีดขวางทางน้ำ จังหวัดเชียงใหม่

รหัสตำแหน่งกีดขวางทางน้ำ: CM1501001001

ชื่อลำน้ำ ลำเหมืองจอมทอง เป็นสาขาของแม่น้ำ
 ลำเหมืองแม่ซึก/ลำเหมืองแม่ท่าช้าง/แม่น้ำปิง ประเภทลำน้ำ ลำเหมือง วันที่สำรวจ: 18 สิงหาคม 2564
 หมู่บ้าน หมู่ที่ 1 ท้าวคำวัง ตำบล หางดง อำเภอ หางดง จังหวัด เชียงใหม่

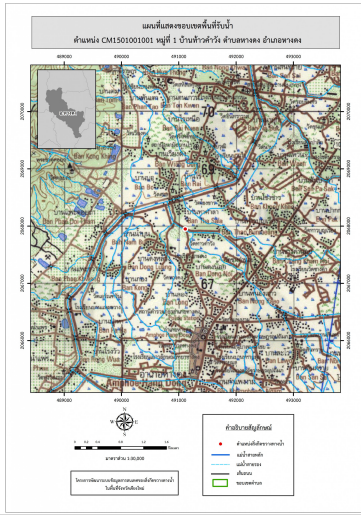
- > โดยธรรมชาติ การทับถมของตะกอน (ลำน้ำต้นเขิน) วัชพืช (ลำเหมืองมีการตัดผิวด้วยคอนกรีต ทำให้ไม่มีวัชพืชเติบโต แต่มีการสะสมของตะกอนที่ท้องน้ำ)
- > โดยมนุษย์ จาก ระบบสาธารณสุขภาค: ท่อลอดถนนที่ตัดลำน้ำมีขนาดเล็กเกินไประบายน้ำหลากไม่ทัน

ระดับการกีดขวาง ปานกลาง คิดเป็น 30-70%

สภาพปัญหาการกีดขวางทางน้ำ	แนวทางและวิธีการแก้ไขปัญหาเบื้องต้น
ลำเหมืองจอมทองไหลลอดใต้ถนนและคลองชลประทานตัดผิวคอนกรีต (เส้นที่ไหลผ่านหน้าสำนักงานเทศบาลตำบลแม่ท่าช้าง) ผ่านท่อลอดกลมที่มีขนาดเส้นผ่านศูนย์กลาง 0.80 m. จำนวน 1 ช่อง โดยที่ลำเหมืองจอมทองมีขนาดความกว้างถึง 3.0 m. ดังนั้นท่อลอดจึงมีขนาดเล็กเกินไป ไม่สามารถระบายน้ำออกจากลำเหมืองได้ทัน ทั้งนี้ลำเหมืองได้มีการตัดผิวคอนกรีตทั้งด้านเหนือน้ำและด้านท้ายน้ำ โดยที่ช่วงของลำเหมืองที่ไม่มีการตัดผิว จะมีวัชพืชขึ้นเต็มลำเหมือง	เนื่องจากตำแหน่งกีดขวางทางน้ำของลำน้ำหรือลำเหมืองนี้ไม่สามารถหาขนาดพื้นที่รับน้ำได้ชัดเจนและไม่มีข้อมูลการวัดน้ำ จึงหาอัตราการไหลโดยใช้วิธีของแมนนิ่ง และกำหนดให้มีน้ำไหลเต็มลำน้ำ ในช่วงต้นน้ำก่อนถึงจุดกีดขวาง โดยมีอัตราการไหลสูงสุด = $7.48 \text{ m}^3/\text{s}$ ขุดลอกลำเหมืองจอมทองตลอดสาย โดยเฉพาะในช่วงที่ไม่มีการตัดผิวเพราะจะมีวัชพืชขึ้นอย่างหนาแน่น สำหรับท่อลอดถนนให้เปลี่ยนเป็นท่อลอดเหลี่ยมที่มีขนาดความกว้าง 2.40 m. ความลึก 2.40 m. จำนวน 2 ช่อง เพื่อให้มีขนาดหน้าตัดสอดคล้องกับขนาดของลำเหมืองจอมทอง (ลำเหมืองจอมทองแยกออกจากลำน้ำแม่ท่าช้าง ที่ระยะ 100 m. จากตำแหน่งกีดขวางทางน้ำที่จุดนี้) ความลาดชันท้องน้ำ 0.0050
