## ข้อมูลสภาพปัญหาและแนวทางการแก้ไขปัญหาเบื้องต้นของตำแหน่งการกีดขวางทางน้ำ จังหวัดเชียงใหม่

รหัสตำแหน่งกีดขวางที่: CM2401003001

ชื่อลำน้ำ ลำเหมืองสมบูรณ์ เป็นสาขาของแม่น้ำ คลองหนองเย็น/แม่น้ำปิง ประเภทลำน้ำ ลำเหมือง วันที่สำรวจ: 8 มิถุนายน 2564  
หมู่บ้าน หมู่ที่ 3 เหล่าเป้า ตำบล ดอยหล่อ อำเภอ ดอยหล่อ จังหวัด เชียงใหม่

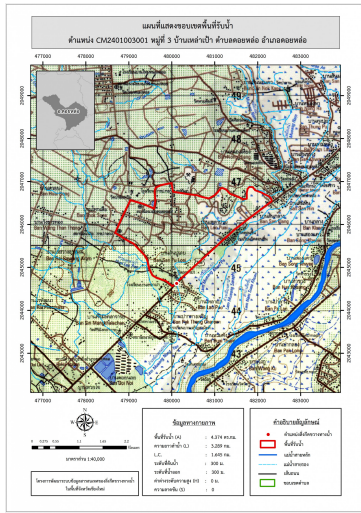
ลักษณะความเสียหาย น้ำท่วม ระดับ มาก ความถี่ที่เกิดความเสียหาย ทุกปี ระดับความเสี่ยง มาก

- > โดยธรรมชาติ การทับถมของตะกอน (ลำน้ำตื้นเขิน) วัชพืช (ลำเหมืองมีวัชพืชขึ้นเต็มตลิ่งของลำเหมือง และมีตะกอนสะสมที่ท้องลำเหมืองในปริมาณที่มาก )
- > โดยมนุษย์ จาก ระบบสาธารณสุขโลก: วางท่อตามแนวลำน้ำทดแทนลำน้ำเดิม

สภาพปัญหาการกีดขวางทางน้ำ	แนวทางและวิธีการแก้ไขปัญหายังเบื้องต้น
<p>ลำเหมืองสมบูรณ์ ด้านเหนือน้ำเป็นคลองดินธรรมชาติ</p> <p>เมื่อน้ำในลำเหมืองไหลมายังตำแหน่งที่มีปัญหาการกีดขวางทางน้ำ</p> <p>ซึ่งมีลักษณะเป็นรางระบายน้ำเปิดทรงสี่เหลี่ยมผืนผ้า(รางระบายน้ำตัวยู)ตาดมคอนกรีต ความกว้าง 1.2 m. ความลึก 1.0 m.</p> <p>มีระยะความยาวของรางระบายน้ำ 100 m.</p> <p>ซึ่งมีขนาดเล็กกว่าขนาดของลำเหมืองสมบูรณ์</p> <p>ทำให้ไม่สามารถระบายน้ำได้ทันจนเกิดเป็นน้ำเอ่อล้นผนังคอนกรีตทั้งสองฝั่ง</p>	<p>ข้อมูลพื้นที่รับน้ำของตำแหน่งที่เกิดปัญหา</p> <p><math>A = 4.37</math> ตารางกิโลเมตร <math>L_0 = 3.29</math> กิโลเมตร <math>H = -</math> เมตร <math>C = 0.43</math></p> <p><math>tc = 1.19</math> ชั่วโมง <math>I = 72.35</math> มิลลิเมตร อัตราการไหลสูงสุด <math>= 5.5 \text{ m}^3/\text{s}</math></p> <p>Return period = 50 ปี</p> <p>หน้าตัดของทางน้ำก่อนไหลมาเจอรางระบายน้ำตัวยู</p> <p>มีขนาดที่ใหญ่กว่าขนาดหน้าตัดของรางระบายน้ำตัวยู</p> <p>ถึงแม้ว่าลำเหมืองสมบูรณ์ทางด้านเหนือน้ำจะไม่ได้ตาดม</p> <p>แต่เนื่องจากขนาดหน้าตัดที่ต่างกันเยอะเกินไประหว่างลำเหมืองกับรางระบายน้ำ</p> <p>ทำให้น้ำไม่สามารถระบายได้ทัน</p> <p>จนเมื่อน้ำในลำเหมืองสมบูรณ์ไหลเป็นปริมาณมาก ทำให้ ณ</p> <p>ตำแหน่งนี้ น้ำจะเอ่อท่วมล้นพื้นที่บริเวณนั้น</p> <p>ดังนั้นจึงควรทำการขยายรางระบายน้ำตัวยูตลอดทั้งเส้น</p> <p>ให้มีขนาดหน้าตัดการระบายน้ำเท่ากับลำเหมืองสมบูรณ์ด้านเหนือน้ำ</p> <p>ความลาดชันท้องน้ำ 0.0010</p>
