ข้อมูลสภาพปัญหาและแนวทางการแก้ไขปัญหาเบื้องต้นของตำแหน่งการกีดขวางทางน้ำ จังหวัดเชียงใหม่

รหัสตำแหน่งกีดขวางที่: CM0112004004

ชื่อลำน้ำ ลำเหมืองสาธารณะ เป็นสาขาของแม่น้ำ ลำเหมืองหลวง/แม่น้ำแม่กวง/แม่น้ำปิง ประเภทลำน้ำ ลำเหมือง วันที่สำรวจ: 10 สิงหาคม 2564  
หมู่บ้าน หมู่ที่ 4 ดอนจันพัฒนา ตำบล ท่าศาลา อำเภอ เมืองเชียงใหม่ จังหวัด เชียงใหม่

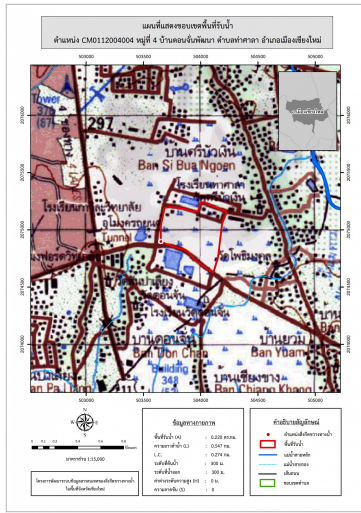
- > โดยธรรมชาติ การทับถมของตะกอน (ลำน้ำต้นเขิน) วัชพืช (ลำเหมืองทั้งสองสายมีตะกอนสะสมจนต้นเขิน )
- > โดยมนุษย์ จาก ระบบสาธารณสุขโลก: ท่อดลอดบนที่ตัดลำน้ำมีขนาดเล็กเกินไประบายน้ำหลากไม่ทัน  
อื่นๆ (ระดับของท้องตอม่อสูงกว่าท้องลำเหมือง)

ระดับการกีดขวาง ปานกลาง คิดเป็น 30-70%

สภาพปัญหาการกีดขวางทางน้ำ	แนวทางและวิธีการแก้ไขปัญหาเบื้องต้น
<p>ลำเหมือง 2 สาย มีขนาดหน้าตัดดังนี้ ลำเหมืองเส้นไหลผ่านซอยหลังบึงซี มีขนาดความกว้างของท้องน้ำ 0.50 m. ความลึก 1.5 m. ความลาดชันตลิ่ง 1:1.5 และเส้นที่ไหลข้างห้างสรรพสินค้าพรอมเมนาดา มีขนาดความกว้างของท้องน้ำ 1.0 m. ความลึก 1.5 m. ความลาดชันตลิ่ง 1:1.5 ทั้งสองสายไหลเข้าท่อดลอดกลมขนาดเส้นผ่านศูนย์กลาง 1.0 m. จำนวน 1 ช่อง เป็นท่อดลอดบนทางหลวงหมายเลข 1317 (เส้นแยกดอนจัน-แยกศรีบัวเงินพัฒนา) มีระยะการวางท่อดลอด 40.0 m. แล้วทำน้ำไหลบรรจบกับลำเหมืองหลวง ซึ่งขนาดหน้าตัดของท่อดลอดบนเล็กเกินไป ไม่สามารถระบายน้ำออกจากลำเหมืองได้ทัน ทำให้เกิดการเอ่อล้นตลิ่งท่วมพื้นที่บริเวณนั้น</p>	<p>ข้อมูลพื้นที่รับน้ำของตำแหน่งที่เกิดปัญหา A = 0.22 ตารางกิโลเมตร L0 = 0.55 กิโลเมตร H = - เมตร C = 0.6 tc = 0.46 ชั่วโมง l = 72.72 มิลลิเมตร อัตราการไหลสูงสุด = 2.67 m<sup>3</sup>/s Return period = 20 ปี</p> <p>เปลี่ยนจากท่อดลอดกลม เป็นท่อดลอดเหลี่ยมที่มีขนาดความกว้าง 1.8 m. ความลึก 1.8 m. จำนวน 2 ช่อง พร้อมทั้งทำการขุดลอกลำเหมืองตลอดสาย ทั้งนี้ปกติลำเหมืองมักจะพัดพาเอาตะกอนมาสะสมอย่างหนาแน่น จึงเพิ่มขนาดของท่อดลอดเพื่อป้องกันการอุดตันของตะกอน ความลาดชันท้องน้ำ 0.0020</p>
