ข้อมูลสภาพปัญหาและแนวทางการแก้ไขปัญหาเบื้องต้นของตำแหน่งการกีดขวางทางน้ำ จังหวัดเชียงใหม่

รหัสตำแหน่งกีดขวางที่: CM1312007001

ชื่อลำน้ำ ลำเหมืองสาธารณะประโยชน์

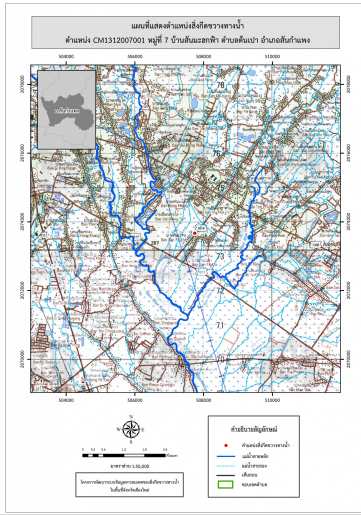
> โดยธรรมชาติ การทับถมของตะกอน (ลำน้ำต้นเขิน) วัชพืช (หญ้า ผักบุ้ง เต็บโตเต็มหน้าตัดของทางน้ำ)

> โดยมนุษย์ จาก ระบบสาธารณสุขโรค: ท่อลอดถนนที่ตัดลำน้ำมีขนาดเล็กเกินไประบายน้ำหลากไม่ทัน

สภาพปัญหาการกีดขวางทางน้ำ	แนวทางและวิธีการแก้ไขปัญหาคือเบื้องต้น
ท่อลอดถนนของลำเหมืองสาธารณะประโยชน์มีขนาดเพียงพอแล้ว แต่ประกอบกับปัญหามีตะกอนทับถมเมื่อน้ำหลากจึงระบายน้ำได้ไม่ทัน	เนื่องจากตำแหน่งกีดขวางทางน้ำของลำน้ำหรือลำเหมืองนี้ไม่สามารถหาขนาดพื้นที่รับน้ำได้ชัดเจนและไม่มีข้อมูลการวัดน้ำ จึงหาอัตราการไหลโดยใช้วิธีของแมนนิ่ง และกำหนดให้มีน้ำไหลเต็มลำน้ำ ในช่วงต้นน้ำก่อนถึงจุดกีดขวาง โดยมีอัตราการไหลสูงสุด = $1.76 \text{ m}^3/\text{s}$
	ลำเหมืองผันน้ำมาเพื่อใช้ในการทำเกษตรกรรมเมื่อหลายปีก่อน แต่สภาพปัจจุบันลำเหมืองยังคงใช้ประโยชน์อยู่บ้าง และมีการสะสมของตะกอน วัชพืชอย่างหนาแน่นตลอดช่วงของลำเหมือง ทั้งนี้มีการวางท่อตามแนวลำเหมืองเดิมด้วย ดังนั้นจึงควรทำการขุดลอกลำเหมืองด้านเหนือนี้ เพื่อให้สามารถระบายน้ำได้ดียิ่งขึ้น โดยท่อลอดเดิมมีขนาดเพียงพอแล้ว
