ข้อมูลสภาพปัญหาและแนวทางการแก้ไขปัญหาเบื้องต้นของตำแหน่งการกีดขวางทางน้ำ จังหวัดเชียงใหม่

รหัสตำแหน่งการกีดขวางที่: CM1312001002

ชื่อลำน้ำ ลำน้ำร่องเขียว เป็นสาขาของแม่น้ำ แม่น้ำแม่กวง/แม่น้ำปิง ประเภทลำน้ำ แม่น้ำสาขา วันที่สำรวจ: 31 พฤษภาคม 2564
หมู่บ้าน หมู่ที่ 1 ตำบล ตำบล ต้นเปา อำเภอ สันกำแพง จังหวัด เชียงใหม่

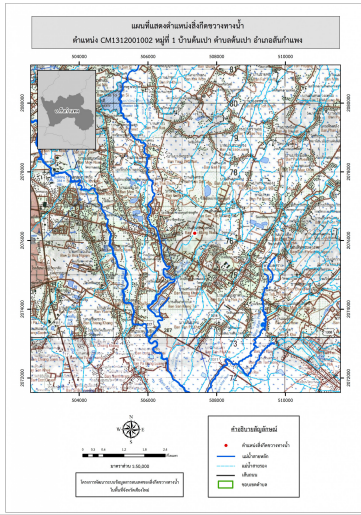
รูปภาพประกอบ

ลักษณะความเสียหาย น้ำท่วม ระดับ มาก

- > โดยธรรมชาติ การทับถมของตะกอน (ลำน้ำต้นเขิน) วัชพืช (ลำน้ำมีการเติบโตของวัชพืชอย่างหนาแน่น)
- > โดยมนุษย์ จาก ระบบสาธารณสุขโลก: วางท่อตามแนวลำน้ำทดแทนลำน้ำเดิม

สภาพปัญหาการกีดขวางทางน้ำ	แนวทางและวิธีการแก้ไขปัญหาเบื้องต้น
ท่อลอดถนนของลำน้ำร่องเขียวมีขนาดเล็กเกินไป ประกอบกับปัญหาวัชพืชและมีตะกอนทับถมเมื่อน้ำหลากจึงระบายน้ำได้ไม่ทัน	เนื่องจากตำแหน่งการกีดขวางทางน้ำของลำน้ำหรือลำเหมืองนี้ไม่สามารถหาขนาดพื้นที่รับน้ำได้ชัดเจนและไม่มีข้อมูลการวัดน้ำ จึงหาอัตราการไหลโดยใช้วิธีของแมนนิง และกำหนดให้น้ำไหลเต็มลำน้ำ ในช่วงต้นน้ำก่อนถึงจุดกีดขวาง โดยมีอัตราการไหลสูงสุด = $11.88 \text{ m}^3/\text{s}$
	สาเหตุของการเกิดน้ำเอ่อท่วม เกิดจากท่อลอดถนนมีขนาดหน้าตัดการระบายน้ำไม่เพียงพอ จึงควรทำการเปลี่ยนเป็นท่อเหลี่ยมขนาดความกว้าง 1.8 m. ความลึก 1.8 m. จำนวน 2 ช่อง ความลาดชันท้องน้ำ 0.0050
