ข้อมูลสภาพปัญหาและแนวทางการแก้ไขปัญหาเบื้องต้นของตำแหน่งการกีดขวางทางน้ำ จังหวัดเชียงใหม่

รหัสตำแหน่งการกีดขวางที่: CM1312001003

ชื่อลำน้ำ ลำเหมืองสาธารณะประโยชน์

วันที่สำรวจ: 31 พฤษภาคม 2564

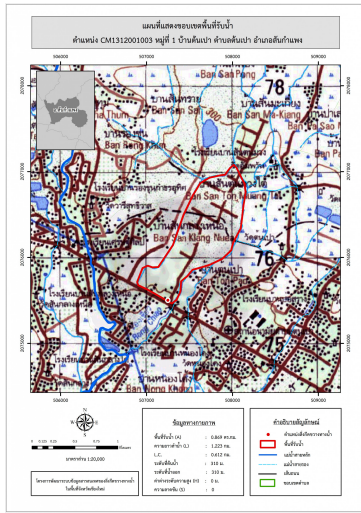
รูปภาพประกอบ

ลำเหมืองมีลักษณะปกคลุมด้วยผิวดิน

- > โดยธรรมชาติ การทับถมของตะกอน (ลำน้ำต้นเขิน) วัชพืช (ลำเหมืองมีต้นไม้ วัชพืช และตะกอนสะสมอย่างหนาแน่นตลอดหน้าตัดของลำเหมือง)
- > โดยมนุษย์ จาก ระบบสาธารณสุขโลก: วางท่อตามแนวลำน้ำทดแทนลำน้ำเดิม

สภาพปัญหาการกีดขวางทางน้ำ	แนวทางและวิธีการแก้ไขปัญหาเบื้องต้น
ลำเหมืองไหลผ่านหลังอาคาร SK mansion โดยส่วนบุคคลได้มีการปูพื้นคอนกรีตทับลำเหมือง แต่ได้มีการวางท่อลอดกลมขนาดเส้นผ่านศูนย์กลาง 1.0 m. ซึ่งไม่เพียงพอต่อการระบายน้ำออกจากลำเหมือง	ข้อมูลพื้นที่รับน้ำของตำแหน่งที่เกิดปัญหา $A = 0.87$ ตารางกิโลเมตร $L0 = 1.22$ กิโลเมตร $H = -$ เมตร $C = 0.34$ $tc = 0.79$ ชั่วโมง $I = 70.36$ มิลลิเมตร อัตราการไหลสูงสุด = $1.78 \text{ m}^3/\text{s}$ Return period = 50 ปี ทำการแก้ไขโดยการรื้อถอนส่วนที่รูกลำลำเหมืองออก หรือเพิ่มท่อลอดกลมขนาดเส้นผ่านศูนย์กลาง 1.0 m. อีก 1 ช่อง หรือเปลี่ยนเป็นท่อเหลี่ยมขนาดความกว้าง 1.50 m. ความลึก 1.20 m. จำนวน 1 ช่อง ความลาดชันท้องน้ำ 0.0020
