ข้อมูลสภาพปัญหาและแนวทางการแก้ไขปัญหาเบื้องต้นของตำแหน่งการกีดขวางทางน้ำ จังหวัดเชียงใหม่

รหัสตำแหน่งกีดขวางที่: CM1301006001

ชื่อลำน้ำ ลำเหมืองสาธารณะประโยชน์ เป็นสาขาของแม่น้ำ
 ลำน้ำแม่ออน/แม่น้ำโฮม/แม่น้ำกวง/แม่น้ำปิง ประเภทลำน้ำ ลำเหมือง วันที่สำรวจ: 7 มิถุนายน 2564
 หมู่บ้าน หมู่ที่ 6 ตลาด ตำบล สันกำแพง อำเภอ สันกำแพง จังหวัด เชียงใหม่

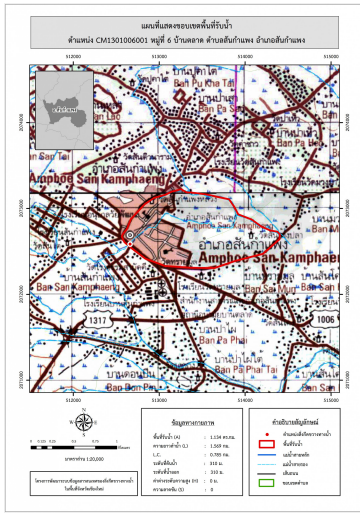
รูปภาพประกอบ

ลักษณะความเสียหาย น้ำท่วม ระดับ ปานกลาง
 สาเหตุของการกีดขวางลำน้ำ
 > โดยธรรมชาติ การทับถมของตะกอน (ลำน้ำตื้นเขิน) วัชพืช (มีวัชพืชสะสมในลำเหมืองอย่างหนาแน่น)
 > โดยมนุษย์ จาก ระบบสาธารณสุขโลก: ท่อลอดถนนที่ตัดลำน้ำมีขนาดเล็กเกินไประบายน้ำหลากไม่ทัน

| สภาพปัญหาการกีดขวางทางน้ำ | แนวทางและวิธีการแก้ไขปัญหาเบื้องต้น |
|---|---|
| ท่อลอดถนนของลำเหมืองสาธารณะมีขนาดเล็กเกินไป ภายในท่อลอดมีตะกอนทับถม ประกอบกับมีผักตบชวาขึ้นจำนวนมากช่วงก่อนถึงท่อลอด ทำให้มีปัญหาในการระบายน้ำ และมีการเปลี่ยนสภาพการใช้พื้นที่อย่างหนัก ทำให้พื้นผิวเปลี่ยนไปอย่างรุนแรง และมีการขยายผิวดิน ทำให้มีการเปลี่ยนทิศทางการไหลของลำเหมือง โดยมีการวางท่อลอดเหลี่ยมและต่อด้วยท่อกลม 1.0 m. ทำให้การระบายน้ำส่วนที่เป็นท่อกลมระบายไม่ทัน จึงทำให้เกิดน้ำท่วม | ข้อมูลพื้นที่รับน้ำของตำแหน่งที่เกิดปัญหา $A = 1.13$ ตารางกิโลเมตร $L_0 = 1.57$ กิโลเมตร $H = -$ เมตร $C = 0.55$ $t_c = 1.29$ ชั่วโมง $I = 61.99$ มิลลิเมตร อัตราการไหลสูงสุด = $8.79 \text{ m}^3/\text{s}$ Return period = 10 ปี เปลี่ยนเป็นท่อลอดเหลี่ยมขนาดความกว้าง 2.1 m. ความลึก 1.5 m. จำนวน 2 ช่อง ความลาดชันท้องน้ำ 0.0030 |
