ข้อมูลสภาพปัญหาและแนวทางการแก้ไขปัญหาเบื้องต้นของตำแหน่งการกีดขวางทางน้ำ จังหวัดเชียงใหม่

รหัสตำแหน่งกีดขวางที่: CM1305007001

ชื่อลำน้ำ ลำน้ำแม่ออน เป็นสาขาของแม่น้ำ ลำน้ำโฮม/แม่น้ำแม่กวง/แม่น้ำปิง ประเภทลำน้ำ แม่น้ำสาขา วันที่สำรวจ: 7 มิถุนายน 2564
หมู่บ้าน หมู่ที่ 7 ป่าไผ่กลาง ตำบล แซ่ซ่าง อำเภอ สันกำแพง จังหวัด เชียงใหม่

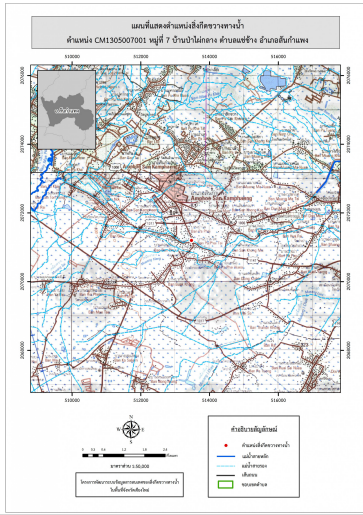
รูปภาพประกอบ

- > โดยธรรมชาติ การทับถมของตะกอน (ลำน้ำต้นเขิน) วัชพืช (ลำน้ำแม่ออนมีวัชพืช และตะกอนสะสมอย่างหนาแน่น)
- > โดยมนุษย์ จาก -

สภาพปัญหาการกีดขวางทางน้ำ	แนวทางและวิธีการแก้ไขปัญหาเบื้องต้น
ฝายมาตรฐานคอนกรีต วางต่อจากสะพานกันลำน้ำแม่ออน โดยมีการสะสมของตะกอน และวัชพืชอย่างหนาแน่น ส่งผลให้เมื่อมีน้ำไหลในปริมาณมาก จะไม่สามารถระบายน้ำออกจากตำแหน่งนี้ได้ทัน	เนื่องจากตำแหน่งกีดขวางทางน้ำของลำน้ำหรือลำเหมืองนี้ไม่สามารถหาขนาดพื้นที่รับน้ำได้ชัดเจนและไม่มีข้อมูลการวัดน้ำ จึงหาอัตราการไหลโดยใช้วิธีของแมนนิง และกำหนดให้น้ำไหลเต็มลำน้ำ ในช่วงต้นน้ำก่อนถึงจุดกีดขวาง โดยมีอัตราการไหลสูงสุด = $66.7 \text{ m}^3/\text{s}$
	โครงสร้างของฝายและสะพาน ไม่ส่งผลต่อการระบายน้ำออกจากลำน้ำแม่ออน เนื่องจากมีขนาดหน้าตัดการระบายน้ำที่เหมาะสมแล้ว แต่ควรทำการขุดลอกลำน้ำแม่ออนตลอดช่วง
