ข้อมูลสภาพปัญหาและแนวทางการแก้ไขปัญหาเบื้องต้นของตำแหน่งการกีดขวางทางน้ำ จังหวัดเชียงใหม่

รหัสตำแหน่งกีดขวางที่: CM1302003001

ชื่อลำน้ำ ลำน้ำแม่ออน เป็นสาขาของแม่น้ำ ลำน้ำโฮม/แม่น้ำแม่กวง/แม่น้ำปิง ประเภทลำน้ำ แม่น้ำสาขา วันที่สำรวจ: 7 มิถุนายน 2564
หมู่บ้าน หมู่ที่ 3 ป่าเป้า ตำบล ทรายมูล อำเภอ สันกำแพง จังหวัด เชียงใหม่

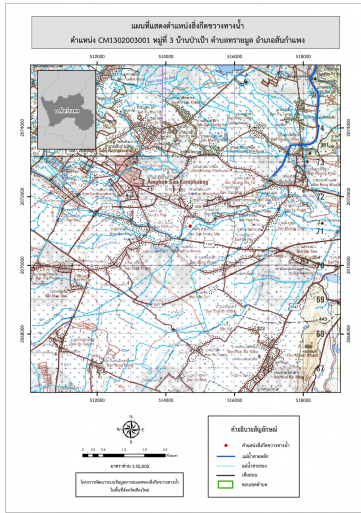
รูปภาพประกอบ

- > โดยธรรมชาติ การทับถมของตะกอน (ลำน้ำต้นเขิน) วัชพืช (หญ้า ผักตบชวา เต็บโตอย่างหนาแน่นในลำน้ำแม่ออน)
- > โดยมนุษย์ จาก -

สภาพปัญหาการกีดขวางทางน้ำ	แนวทางและวิธีการแก้ไขปัญหาคือ
ลำน้ำแม่ออนเป็นลำน้ำสายใหญ่ ทำให้มีการเติบโตของวัชพืชและผักตบชวาเต็มลำน้ำ และที่ตำแหน่งนี้มีฝายคอนกรีตขนาดใหญ่ ซึ่งมีลักษณะเป็นฝายไหลตกตรงกันในลำน้ำแม่ออน ส่งผลให้เมื่อเข้าสู่ช่วงหน้าฝนน้ำจะยกระดับเอ่อล้นตลิ่งบริเวณเหนือน้ำ	เนื่องจากตำแหน่งกีดขวางทางน้ำของลำน้ำหรือลำเหมืองนี้ไม่สามารถหาขนาดพื้นที่รับน้ำได้ชัดเจนและไม่มีข้อมูลการวัดน้ำ จึงหาอัตราการไหลโดยใช้วิธีของแมนนิง และกำหนดให้น้ำไหลเต็มลำน้ำ ในช่วงต้นน้ำก่อนถึงจุดกีดขวาง โดยมีอัตราการไหลสูงสุด = $66.7 \text{ m}^3/\text{s}$
	เพื่อเป็นการป้องกันการเอ่อล้นของน้ำ จึงควรทำการกำจัดผักตบชวาออกจากลำน้ำแม่ออน พร้อมกับขุดเอาตะกอนที่สะสมหน้าฝายออกให้หมด
