ข้อมูลสภาพปัญหาและแนวทางการแก้ไขปัญหาเบื้องต้นของตำแหน่งการกีดขวางทางน้ำ จังหวัดเชียงใหม่

รหัสตำแหน่งกีดขวางที่: CM1304001001

ชื่อลำน้ำ ลำเหมืองเต้า เป็นสาขาของแม่น้ำ ลำน้ำแม่ออน/ลำน้ำโฮม/แม่น้ำแม่กวง/แม่น้ำปิง ประเภทลำน้ำ ลำเหมือง วันที่สำรวจ: 4 มิถุนายน 2564
 หมู่บ้าน หมู่ที่ 1 บวงค่าง ตำบล บวงค่าง อำเภอ สันกำแพง จังหวัด เชียงใหม่

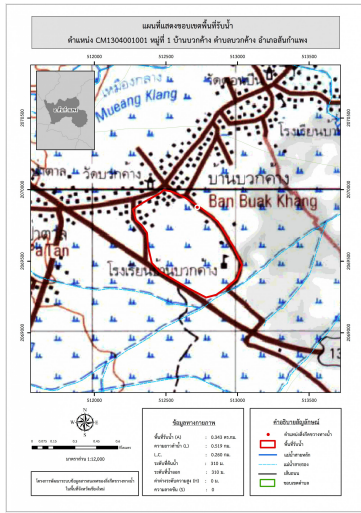
ความยาวของช่วงลำน้ำที่เกิดปัญหา เป็นจุดระยะ น้อยกว่า 10 เมตร การตาดผิวของลำน้ำ ไม่ตาดผิว วัสดุที่ใช้ตาดผิวของลำน้ำ
 ลักษณะความเสียหาย น้ำท่วม ระดับ น้อย ความถี่ที่เกิดความเสียหาย 2-4 ปีครั้ง ลำเหมืองเต้าไม่มีการตาดผิว มีลักษณะปกคลุมด้วยผิวดิน ระดับความเสี่ยง น้อย

- > โดยธรรมชาติ การทับถมของตะกอน (ลำน้ำต้นเขิน) วัชพืช (ลำน้ำเต้ามีวัชพืช และตะกอนสะสมอย่างหนาแน่นตลอดช่วง)
- > โดยมนุษย์ จาก ระบบสาธารณสุขโลก: ท่อลอดถนนที่ตัดลำน้ำมีขนาดเล็กเกินไประบายน้ำหลากไม่ทัน

ระดับการกีดขวาง ปานกลาง คิดเป็น 30-70%

สภาพปัญหาการกีดขวางทางน้ำ	แนวทางและวิธีการแก้ไขปัญหาเบื้องต้น
ท่อลอดถนนของลำเหมืองเต้า มีขนาดเล็ก มีวัชพืชขึ้นและการทับถมของตะกอนดิน	ข้อมูลพื้นที่รับน้ำของตำแหน่งที่เกิดปัญหา $A = 0.34$ ตารางกิโลเมตร $L_0 = 0.52$ กิโลเมตร $H = -$ เมตร $C = 0.4$ $t_c = 2.04$ ชั่วโมง $I = 65.27$ มิลลิเมตร อัตราการไหลสูงสุด = $2.19 \text{ m}^3/\text{s}$ Return period = 5 ปี ขนาดของท่อระบายน้ำเดิมสามารถใช้ได้ ดังนั้นควรหมั่นกำจัดตะกอนที่สะสมหน้าท่อระบายน้ำ และทำการขุดลอกลำเหมืองเต้าด้วยระยะเวลาที่เหมาะสม
