ข้อมูลสภาพปัญหาและแนวทางการแก้ไขปัญหาเบื้องต้นของตำแหน่งการกีดขวางทางน้ำ จังหวัดเชียงใหม่

รหัสตำแหน่งกีดขวางทางน้ำ: CM1306002001

ชื่อลำน้ำ คลองกุ่มเปี้ย เป็นสาขาของแม่น้ำ  
 คลองชลประทาน/ลำน้ำแม่โฮม/แม่น้ำแม่กวง/แม่น้ำปิง ประเภทลำน้ำ ลำห้วย วันที่สำรวจ: 10 มิถุนายน 2564  
 หมู่บ้าน หมู่ที่ 2 โห้ง ตำบล ออนใต้ อำเภอ สันกำแพง จังหวัด เชียงใหม่

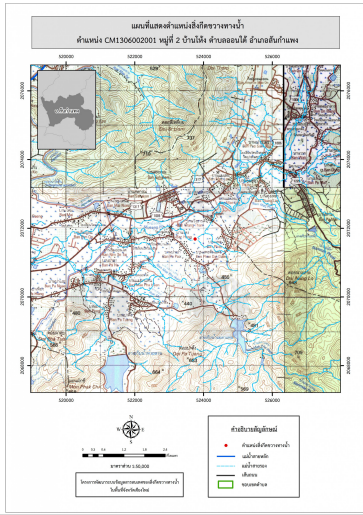
- > โดยธรรมชาติ การทับถมของตะกอน (ลำน้ำตื้นเขิน) วัชพืช (ผักตบชวาที่มาพร้อมน้ำป่า)
- > โดยมนุษย์ จาก ระบบสาธารณสุขโลก: ท่อลอดถนนที่ตัดลำน้ำมีขนาดเล็กเกินไประบายน้ำหลากไม่ทัน

สภาพปัญหาการกีดขวางทางน้ำ	แนวทางและวิธีการแก้ไขปัญหabeื้องต้น
<p>คลองกุ่มเปี้ยรับน้ำมาจากแม่น้ำออนเพื่อเข้าสู่คลองชลประทาน</p> <p>ในฤดูน้ำหลากจะมีผักตบชวาจำนวนมากไหลมากับน้ำ</p> <p>ทำให้ระบายน้ำได้ไม่ทันจนเกิดน้ำท่วม</p>	<p>เนื่องจากตำแหน่งกีดขวางทางน้ำของลำน้ำหรือลำเหมืองนี้ไม่สามารถหาขนาดพื้นที่รับน้ำได้ชัดเจนและไม่มีข้อมูลการวัดน้ำ จึงหาอัตราการไหลโดยใช้วิธีของแมนนิ่ง และกำหนดให้มีน้ำไหลเต็มลำน้ำ ในช่วงต้นน้ำก่อนถึงจุดกีดขวาง โดยมีอัตราการไหลสูงสุด = <math>8.68 \text{ m}^3/\text{s}</math></p> <p>คลองกุ่มเปี้ยไม่รับน้ำที่ระบายมาตามพื้นที่</p> <p>ดังนั้นโครงสร้างเดิมสามารถรับน้ำได้เพียงพอแล้ว</p> <p>แต่สาเหตุเกิดจากการสะสมของผักตบชวา</p> <p>จึงควรขุดลอกเอาผักตบออกตลอดช่วง</p>
