ข้อมูลสภาพปัญหาและแนวทางการแก้ไขปัญหาเบื้องต้นของตำแหน่งการกีดขวางทางน้ำ จังหวัดเชียงใหม่

รหัสตำแหน่งกีดขวางที่: CM1306006001

ชื่อลำน้ำ ลำน้ำแม่ผาแหน เป็นสาขาของแม่น้ำ
 เป็นสาขาของแม่น้ำ
 ประเภทลำน้ำ แม่น้ำสาขา วันที่สำรวจ: 10 มิถุนายน 2564
 หมู่บ้าน หมู่ที่ 6 แม่ผาแหน ตำบล ออนใต้ อำเภอ สันกำแพง จังหวัด เชียงใหม่
 ลำน้ำแม่ออน/ลำน้ำแม่โฮม/แม่น้ำแม่กวาง/แม่น้ำปิง

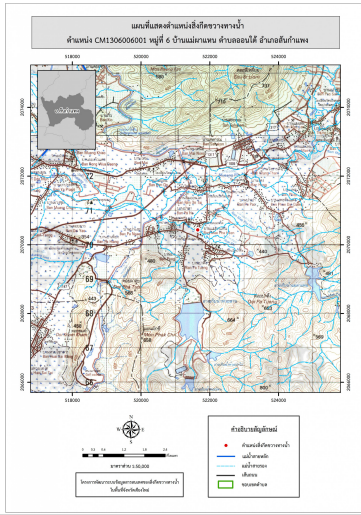
- > โดยธรรมชาติ การทับถมของตะกอน (ลำน้ำตื้นเขิน) ลำน้ำแคบแค้วมาก วัชพืช (ต้นกล้วย หญ้า บอน) อื่นๆ (ลำน้ำแม่ผาแหนช่วงหน้าฝนจะมีน้ำไหลหลากในลำน้ำ)
- > โดยมนุษย์ จาก สิ่งปลูกสร้าง อื่นๆ (สะพานมีระยะห่างระหว่างตอม่อเหมาะสมแล้ว แต่มีสิ่งปลูกสร้าง เศษกิ่งไม้ ไปไม่ไหลมาสะสมที่ตอม่อสะพานช่วงหน้าฝน)

| สภาพปัญหาการกีดขวางทางน้ำ | แนวทางและวิธีการแก้ไขปัญหาคือเบื้องต้น |
|---|--|
| สะพานข้ามลำน้ำแม่ผาแหน มีตอม่อสะพานขวางในลำน้ำ มีวัชพืช รวมถึงต้นกล้วยขึ้นในลำน้ำ จึงเป็นสาเหตุทำให้เกิดน้ำท่วมได้ รวมถึงลักษณะของทางน้ำที่โค้งในบางปีเมื่อมีน้ำป่าไหลมามากจะเกิดการกัดเซาะตลิ่งเสียหาย | เนื่องจากตำแหน่งกีดขวางทางน้ำของลำน้ำหรือลำน้ำเหมือนนี้ไม่สามารถหาขนาดพื้นที่รับน้ำได้ชัดเจนและไม่มีข้อมูลการวัดน้ำ จึงหาอัตราการไหลโดยวิธีของแมนนิ่ง และกำหนดให้มีน้ำไหลเต็มลำน้ำ ในช่วงต้นน้ำก่อนถึงจุดกีดขวาง โดยมีอัตราการไหลสูงสุด = $16.33 \text{ m}^3/\text{s}$ |

| สภาพปัญหาการกีดขวางทางน้ำ | แนวทางและวิธีการแก้ไขปัญหาคือเบื้องต้น |
|---|--|
| | สะพานมีระยะห่างระหว่างตอม่อที่เหมาะสมแล้ว แต่เนื่องจากมีตำแหน่งที่มักจะมีกิ่งไม้ เศษสิ่งปลูกสร้างต่างๆที่ลอยมากับน้ำ มาสะสมที่ตอม่อ ดังนั้นจึงควรทำการกำจัดเอาสิ่งปลูกสร้างเหล่านี้ ออก เพื่อรองรับปริมาณน้ำช่วงหน้าฝน |
