ข้อมูลสภาพปัญหาและแนวทางการแก้ไขปัญหาเบื้องต้นของตำแหน่งการกีดขวางทางน้ำ จังหวัดเชียงใหม่

รหัสตำแหน่งกีดขวางที่: CM1305006001

ชื่อลำน้ำ ลำน้ำแม่อ่อน เป็นสาขาของแม่น้ำ แม่น้ำโฮม/แม่น้ำกวาง/แม่น้ำปิง ประเภทลำน้ำ แม่น้ำสาขา วันที่สำรวจ: 7 มิถุนายน 2564  
หมู่บ้าน หมู่ที่ 6 ป่าไผ่น้ำโจ้ ตำบล แซ่ซ้าง อำเภอ สันกำแพง จังหวัด เชียงใหม่

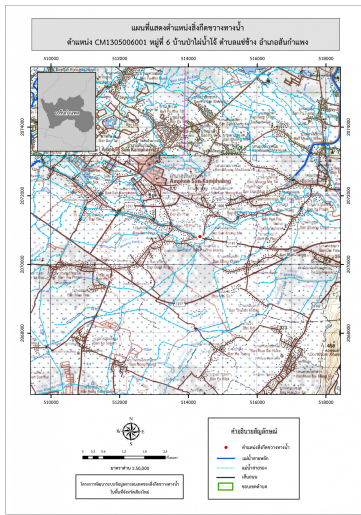
- > โดยธรรมชาติ การทับถมของตะกอน (ลำน้ำต้นเขิน) วัชพืช (ลำน้ำแม่อ่อนมีตะกอนสะสมด้านหน้าฝายปริมาณมาก )
- > โดยมนุษย์ จาก สิ่งปฏิภูล อื่นๆ (ตะกอนสะสมด้านเหนือน้ำของตัวฝายจนต้นเขิน ทำให้ช่วงหน้าฝายน้ำจะมีโอกาสไหลเอ่อล้นตลิ่งได้ง่าย)

| สภาพปัญหาการกีดขวางทางน้ำ | แนวทางและวิธีการแก้ไขปัญหาเบื้องต้น |
|---|---|
| ฝายคอนกรีตในลำน้ำแม่อ่อน มีโครงสร้างที่เป็นตอม่อสะพานขวางในลำน้ำ มีปัญหาวัชพืชชอลอยมากับน้ำติดค้างที่ตอม่อ ทำให้กีดขวางการไหลของน้ำ | เนื่องจากตำแหน่งกีดขวางทางน้ำของลำน้ำหรือลำเหมืองนี้ไม่สามารถหาขนาดพื้นที่รับน้ำได้ชัดเจนและไม่มีข้อมูลการวัดน้ำ จึงหาอัตราการไหลโดยใช้วิธีของแมนนิ่ง และกำหนดให้มีน้ำไหลเต็มลำน้ำ ในช่วงต้นน้ำก่อนถึงจุดกีดขวาง โดยมีอัตราการไหลสูงสุด = $66.7 \text{ m}^3/\text{s}$ |

| สภาพปัญหาการกีดขวางทางน้ำ | แนวทางและวิธีการแก้ไขปัญหาเบื้องต้น |
|---|---|
| | ฝายมาตรฐานคอนกรีต เป็นฝายที่ยังอยู่ในสภาพที่ดี<br>ดังนั้นจึงควรทำการขุดลอกเอาตะกอน<br>และวัชพืชที่สะสมในลำน้ำออกตลอดช่วง |
