ข้อมูลสภาพปัญหาและแนวทางการแก้ไขปัญหาเบื้องต้นของตำแหน่งการกีดขวางทางน้ำ จังหวัดเชียงใหม่

รหัสตำแหน่งกีดขวางที่: CM1301012001

ชื่อลำน้ำ ลำน้ำแม่ออน (คลองเชื่อม) เป็นสาขาของแม่น้ำ ลำน้ำแม่โฮม/แม่น้ำแม่กวาง/แม่น้ำปิง ประเภทลำน้ำ แม่น้ำสาขา วันที่สำรวจ: 4 มิถุนายน 2564  
หมู่บ้าน หมู่ที่ 12 สันต๊อบง ตำบล สันกำแพง อำเภอ สันกำแพง จังหวัด เชียงใหม่

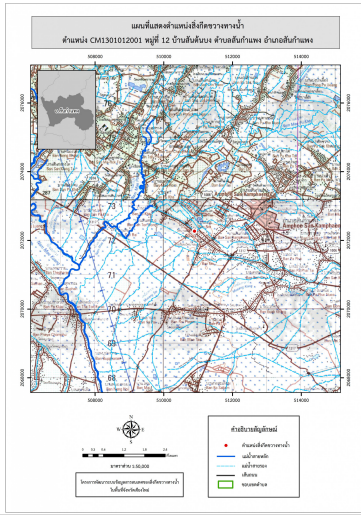
- > โดยธรรมชาติ การทับถมของตะกอน (ลำน้ำต้นเขิน) วัชพืช (หญ้า, ผักตบชวา, จอกแหน )
- > โดยมนุษย์ จาก -

ระดับการกีดขวาง น้อย คิดเป็น 1-30%

สภาพปัญหาการกีดขวางทางน้ำ	แนวทางและวิธีการแก้ไขปัญหabeื้องต้น
คลองเชื่อมลำน้ำแม่ออน ตลอดทั้งสายมีปัญหาวัชพืชทั้งหญ้า ผักตบชวาและจอกแหน และเนื่องจากมีระยะทางที่ยาวการขุดลอกจึงไม่สามารถทำได้ทั่วถึงตลอดสาย ทำให้ในบางครั้งที่มีฝนตกมากจะเกิดน้ำท่วม	เนื่องจากตำแหน่งกีดขวางทางน้ำของลำน้ำหรือลำเหมืองนี้ไม่สามารถหาขนาดพื้นที่รับน้ำได้ชัดเจนและไม่มีข้อมูลการวัดน้ำ จึงหาอัตราการไหลโดยใช้วิธีของแมนนิ่ง และกำหนดให้น้ำไหลเต็มลำน้ำ ในช่วงต้นน้ำก่อนถึงจุดกีดขวาง โดยมีอัตราการไหลสูงสุด = $165.6 \text{ m}^3/\text{s}$  เนื่องจากลำน้ำไม่มีโครงสร้างการระบายน้ำที่เป็นสาเหตุทำให้เกิดน้ำท่วมในระยะดังกล่าว ดังนั้นสิ่งที่ทำได้คือควรทำการขุดลอกเอาตะกอนและวัชพืชออกจากลำน้ำให้ได้มากที่สุด ในบริเวณที่สามารถเข้าถึงได้
