ข้อมูลสภาพปัญหาและแนวทางการแก้ไขปัญหาลำน้ำเบื้องต้นของตำแหน่งการกีดขวางทางน้ำ จังหวัดเชียงใหม่

รหัสตำแหน่งกีดขวางที่: CM1311001002

ชื่อลำน้ำ ลำเหมืองแม่ตาด เป็นสาขาของแม่น้ำ  
 เป็นสาขาของแม่น้ำ ลำน้ำแม่ปู่คา/ลำน้ำโฮม/แม่น้ำแม่กวง/แม่น้ำปิง  
 ประเภทลำน้ำ ลำเหมือง วันที่สำรวจ: 9 มิถุนายน 2564  
 หมู่บ้าน หมู่ที่ 1 แม่ตาด ตำบล ห้วยทราย อำเภอ สันกำแพง จังหวัด เชียงใหม่

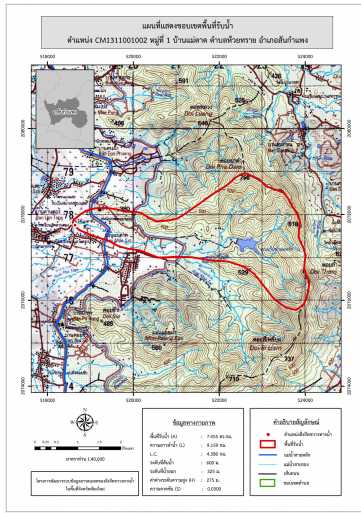
- > โดยธรรมชาติ การทับถมของตะกอน (ลำน้ำต้นเขิน) วัชพืช (ไมยราบ ผักตบชวา และพืชชนิดต่างๆขึ้นปกคลุมลำเหมืองอย่างหนาแน่น )
- > โดยมนุษย์ จาก -

สภาพปัญหาการกีดขวางทางน้ำ	แนวทางและวิธีการแก้ไขปัญหาลำน้ำเบื้องต้น
ฝายคอนกรีตในลำเหมืองแม่ตาดแบ่งน้ำออกเป็น 2 สาย มีการทับถมของตะกอนจนต้นเขิน และบริเวณก่อนจะถึงฝายมีวัชพืชขึ้นปกคลุมลำเหมืองอย่างหนาแน่น เมื่อน้ำหลากจะพัดวัชพืชมาติดค้างที่ฝาย	ข้อมูลพื้นที่รับน้ำของตำแหน่งที่เกิดปัญหา $A = 7.46$ ตารางกิโลเมตร $L_0 = 9.16$ กิโลเมตร $H = 275$ เมตร $C = 0.43$ $tc = 1.41$ ชั่วโมง $I = 78.21$ มิลลิเมตร อัตราการไหลสูงสุด = $13.94 \text{ m}^3/\text{s}$ Return period = 50 ปี
	ฝายเก่าแก่มีการสะสมของตะกอนอย่างหนาแน่น ดังนั้นจึงควรทำการขุดลอกเอาตะกอนหน้าฝายออก เพื่อเพิ่มประสิทธิภาพการระบายน้ำออกจากลำเหมือง
