ข้อมูลสภาพปัญหาและแนวทางการแก้ไขปัญหาเบื้องต้นของตำแหน่งการกีดขวางทางน้ำ จังหวัดเชียงใหม่

รหัสตำแหน่งกีดขวางที่: CM1311001002

ชื่อลำน้ำ ลำเมืองแม่ตاد	เป็นสาขาของแม่น้ำ ลำน้ำแม่ป่าค่า/ลำน้ำโขน/แม่น้ำแม่กว่าง/แม่น้ำปิง	ประเทศาลำน้ำ ลำเมือง	วันที่สำรวจ: 9 มิถุนายน 2564
หมู่บ้าน หมู่ที่ 1 แม่ตاد	ตำบล ห้วยหาราย อำเภอ สันกำแพง	จังหวัด เชียงใหม่

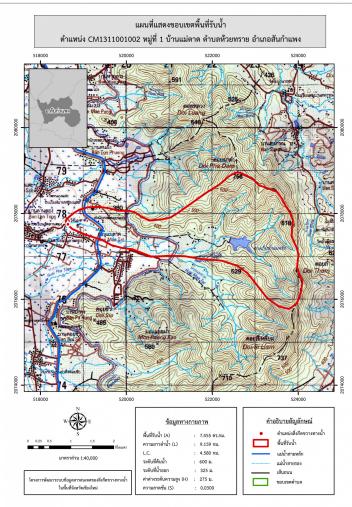
สภาพปัญหาการกีดขวางทางน้ำ	แนวทางและวิธีการแก้ไขปัญหาเบื้องต้น
ฝายคอนกรีตในลำเมืองแม่ตัดแบ่งน้ำออกเป็น 2 สาย มีการทับถมของตะกอนจนตื้นเขิน และบริเวณก่อนจะถึงฝายมีวัชพืชขึ้นปักคลุมลำเมืองอย่างหนาแน่น เมื่อน้ำหลักจะพัดวัชพืชมาติดค้างที่ฝาย	ข้อมูลพื้นที่รับน้ำของตำแหน่งที่เกิดปัญหา $A = 7.46 \text{ ตารางกิโลเมตร } L_0 = 9.16 \text{ กิโลเมตร } H = 275 \text{ เมตร } C = 0.43$ $tc = 1.41 \text{ ชั่วโมง } I = 78.21 \text{ มิลลิเมตร } \text{ อัตราการไหลสูงสุด} = 13.94 \text{ m}^3/\text{s}$ Return period = 50 ปี
	ฝายแก้ไขมีการสะสมของตะกอนอย่างหนาแน่น ดังนั้นจึงควรทำการขุดลอกເອาະກອນหน้าฝายออก เพื่อเพิ่มประสิทธิภาพการระบายน้ำออกจากลำเมือง
