## ข้อมูลสภาพปัญหาและแนวทางการแก้ไขปัญหาลำน้ำเบื้องต้นของตำแหน่งการกีดขวางทางน้ำ จังหวัดเชียงใหม่

รหัสตำแหน่งกีดขวางที่: CM1311003001

ชื่อลำน้ำ ลำเหมืองสาธารณะ  
(สาขาของลำห้วยทราย)เป็นสาขาของแม่น้ำ  
ลำน้ำแม่ปุกดา/ลำน้ำโฮม/แม่น้ำแม่กวาง/แม่น้ำปิง

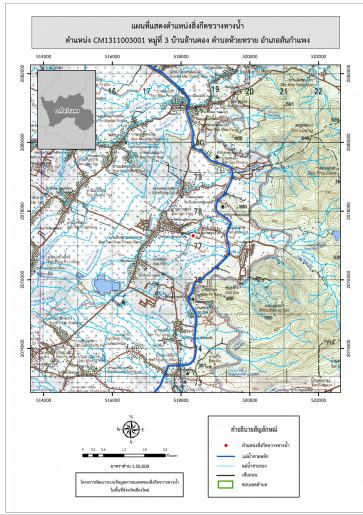
- > โดยธรรมชาติ การทับถมของตะกอน (ลำน้ำตื้นเขิน) วัชพืช (ลำเหมืองมีวัชพืช และตะกอนอย่างหนาแน่น )
- > โดยมนุษย์ จาก สิ่งปฏิกูล อื่นๆ (ช่วงหน้าฝนลำเหมืองจะพัดพาเอาสิ่งปฏิกูลไหลมาติดตอม่อสะพาน ประกอบกับลำเหมืองมีวัชพืช และตะกอนสะสมในปริมาณมาก)

สภาพปัญหาการกีดขวางทางน้ำ	แนวทางและวิธีการแก้ไขปัญหาลำน้ำเบื้องต้น
บริเวณสะพานข้ามลำเหมืองสาธารณะมีวัชพืชขึ้น และตะกอนทับถมอย่างหนาแน่น	เนื่องจากตำแหน่งกีดขวางทางน้ำของลำน้ำหรือลำเหมืองนี้ไม่สามารถหาขนาดพื้นที่รับน้ำได้ชัดเจนและไม่มีข้อมูลการวัดน้ำ จึงหาอัตราการไหลโดยวิธีของแมนนิ่ง และกำหนดให้น้ำไหลเต็มลำน้ำ ในช่วงต้นน้ำก่อนถึงจุดกีดขวาง โดยมีอัตราการไหลสูงสุด = $13.72 \text{ m}^3/\text{s}$
	สาเหตุของน้ำท่วมเกิดจากการสะสมของตะกอนและวัชพืช ดังนั้นจึงควรหมั่นกำจัดให้ลำเหมืองมีความสะอาดมากขึ้น เพื่อรองรับปริมาณน้ำที่ต้องการระบายช่วงหน้าฝน
