ข้อมูลสภาพปัญหาและแนวทางการแก้ไขปัญหาเบื้องต้นของตำแหน่งการกีดขวางทางน้ำ จังหวัดเชียงใหม่

รหัสตำแหน่งกีดขวางที่: CM1311005001

ชื่อลำน้ำ ลำห้วยทราย เป็นสาขาของแม่น้ำ ลำน้ำแม่ปู้คา/ลำน้ำโฮม/แม่น้ำแม่กวง/แม่น้ำปิง ประเภทลำน้ำ ลำห้วย วันที่สำรวจ: 9 มิถุนายน 2564
หมู่บ้าน หมู่ที่ 5 หม้อ ตำบล ห้วยทราย อำเภอ สันกำแพง จังหวัด เชียงใหม่

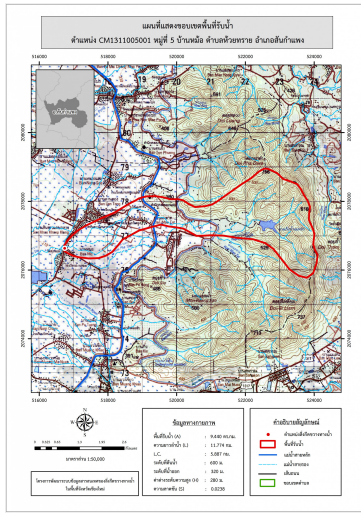
รูปภาพประกอบ

ลักษณะความเสียหาย น้ำท่วม ระดับ น้อย

- > โดยธรรมชาติ การทับถมของตะกอน (ลำน้ำตื้นเขิน) วัชพืช (ลำห้วยทรายมีตะกอน และวัชพืชสะสมหนาแน่น)
- > โดยมนุษย์ จาก ระบบสาธารณสุขโลก: วางท่อตามแนวลำน้ำทดแทนลำน้ำเดิม

สภาพปัญหาการกีดขวางทางน้ำ	แนวทางและวิธีการแก้ไขปัญหาเบื้องต้น
ช่วงลำห้วยทรายบริเวณที่ผ่านชุมชนถูกวางท่อทดแทนลำน้ำเดิม ท่อมีขนาดเล็ก ประกอบกับลำห้วยทรายมีตะกอน และวัชพืชสะสมหนาแน่นทำให้การระบายน้ำตรงจุดนี้ทำลำบาก	ข้อมูลพื้นที่รับน้ำของตำแหน่งที่เกิดปัญหา A = 9.44 ตารางกิโลเมตร L0 = 11.77 กิโลเมตร H = 280 เมตร C = 0.4 tc = 1.34 ชั่วโมง l = 60.67 มิลลิเมตร อัตราการไหลสูงสุด = 12.74 m ³ /s Return period = 10 ปี ออกแบบเป็นรางระบายคอนกรีตขนาดความกว้าง 1.8 m. ความลึก 2.0 m. ตามแนวลำเหมืองเดิมเมื่อในอดีต ความลาดชันท้องน้ำ 0.0030
