ข้อมูลสภาพปัญหาและแนวทางการแก้ไขปัญหาเบื้องต้นของตำแหน่งการกีดขวางทางน้ำ จังหวัดเชียงใหม่

รหัสตำแหน่งกีดขวางที่: CM1311005002

ชื่อลำน้ำ ลำห้วยทราย เป็นสาขาของแม่น้ำ ลำน้ำแม่ปุก/ลำน้ำโฮม/แม่น้ำแม่กวง/แม่น้ำปิง ประเภทลำน้ำ ลำห้วย วันที่สำรวจ: 9 มิถุนายน 2564
หมู่บ้าน หมู่ที่ 5 หม้อ ตำบล ห้วยทราย อำเภอ สันกำแพง จังหวัด เชียงใหม่

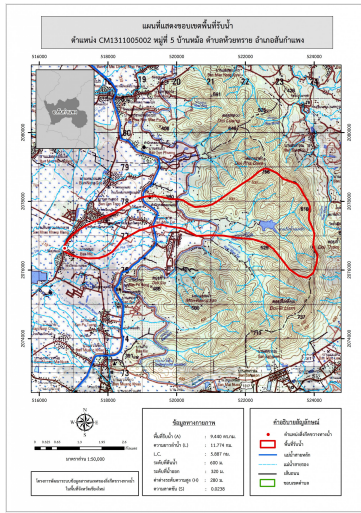
สาเหตุของการกีดขวางลำน้ำ
> โดยธรรมชาติ การทับถมของตะกอน (ลำน้ำตื้นเขิน) วัชพืช (ลำห้วยทรายมีการสะสมของตะกอนที่ท้องลำห้วยอย่างหนาแน่น)
> โดยมนุษย์ จาก -

สภาพปัญหาการกีดขวางทางน้ำ	แนวทางและวิธีการแก้ไขปัญหาเบื้องต้น
ศาลาที่สร้างคล่อมลำห้วยทรายมีเสาตอม่อ 1 ต้นขวางอยู่ในลำห้วย ทำให้เมื่อมีวัชพืชติดค้างทำให้การระบายน้ำทำได้ยาก	ข้อมูลพื้นที่รับน้ำของตำแหน่งที่เกิดปัญหา A = 9.44 ตารางกิโลเมตร L0 = 11.77 กิโลเมตร H = 280 เมตร C = 0.4 tc = 1.34 ชั่วโมง l = 60.67 มิลลิเมตร อัตราการไหลสูงสุด = 12.74 m ³ /s Return period = 10 ปี รื้อถอนเสาของศาลาที่ขวางในลำน้ำออก
