ข้อมูลสภาพปัญหาและแนวทางการแก้ไขปัญหาเบื้องต้นของตำแหน่งการกีดขวางทางน้ำ จังหวัดเชียงใหม่

รหัสตำแหน่งกีดขวางที่: CM0108003001

ชื่อลำน้ำ คลองรูปตัววี เป็นสาขาของแม่น้ำ คลองแม่ข้า/แม่น้ำปิง ประเภทลำน้ำ ลำเหมือง วันที่สำรวจ: 18 สิงหาคม 2564
หมู่บ้าน หมู่ที่ 3 กองบิน41 ตำบล สุเทพ อำเภอ เมืองเชียงใหม่ จังหวัด เชียงใหม่

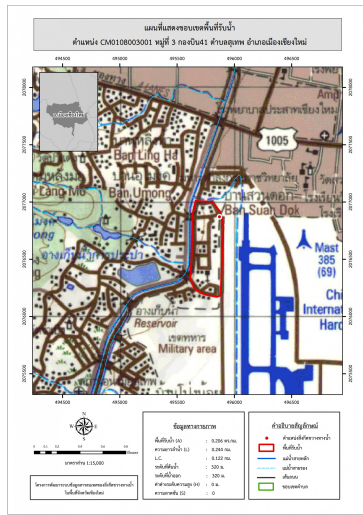
ลักษณะความเสียหาย น้ำท่วม ระดับ น้อย

ระดับการกีดขวาง มาก คิดเป็น มากกว่า 70%

สภาพปัญหาการกีดขวางทางน้ำ	แนวทางและวิธีการแก้ไขปัญหาเบื้องต้น
รางระบายน้ำคอนกรีตรูปตัววีฝังด้านในกำแพงสนามบินเชียงใหม่ ที่รับน้ำจากชุมชนหมู่ที่ 10 บ้านอุโมงค์ฝั่งตะวันออกของคลองชลประทาน มีขนาดเล็กไม่สามารถระบายน้ำได้ทันเมื่อเกิดฝนตกหนัก	ข้อมูลพื้นที่รับน้ำของตำแหน่งที่เกิดปัญหา $A = 0.21$ ตารางกิโลเมตร $L_0 = 0.24$ กิโลเมตร $H = -$ เมตร $C = 0.6$ $t_c = 0.47$ ชั่วโมง $I = 106.46$ มิลลิเมตร อัตราการไหลสูงสุด = $2.09 \text{ m}^3/\text{s}$ Return period = 20 ปี ควรก่อสร้างเป็นรางระบายน้ำคอนกรีต ขนาดความกว้างท้องน้ำ 1.0 m. ความลึก 1.0 m. ความลาดชันด้านข้าง 1:1 ความลาดชันท้องน้ำ 0.0010
