## ข้อมูลสภาพปัญหาและแนวทางการแก้ไขปัญหาเบื้องต้นของตำแหน่งการกีดขวางทางน้ำ จังหวัดเชียงใหม่

รหัสตำแหน่งกีดขวางที่: CM0108003001

ชื่อลำน้ำ คลองรูปตัววี เป็นสาขาของแม่น้ำ คลองแม่ข้า/แม่น้ำปิง ประเภทลำน้ำ ลำเหมือง วันที่สำรวจ: 18 สิงหาคม 2564  
หมู่บ้าน หมู่ที่ 3 กองบิน41 ตำบล สุเทพ อำเภอ เมืองเชียงใหม่ จังหวัด เชียงใหม่

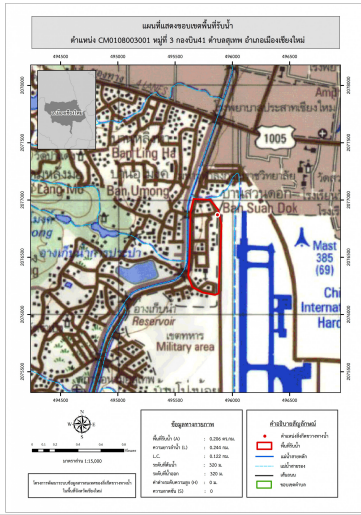
รูปภาพประกอบ

สภาพปัญหาการกีดขวางทางน้ำ	แนวทางและวิธีการแก้ไขปัญหาเบื้องต้น
รางระบายน้ำคอนกรีตรูปตัววีฝังด้านในกำแพงสนามบินเชียงใหม่ ที่รับน้ำจากชุมชนหมู่ที่ 10 บ้านอุโมงค์ฝั่งตะวันออกของคลองชลประทาน มีขนาดเล็กไม่สามารถระบายน้ำได้ทันเมื่อเกิดฝนตกหนัก	ข้อมูลพื้นที่รับน้ำของตำแหน่งที่เกิดปัญหา A = 0.21 ตารางกิโลเมตร L0 = 0.24 กิโลเมตร H = - เมตร C = 0.6 tc = 0.47 ชั่วโมง l = 106.46 มิลลิเมตร อัตราการไหลสูงสุด = 2.09 m <sup>3</sup> /s Return period = 20 ปี
	ควรก่อสร้างเป็นรางระบายน้ำคอนกรีต ขนาดความกว้างท้องน้ำ 1.0 m. ความลึก 1.0 m. ความลาดชันด้านข้าง 1:1 ความลาดชันท้องน้ำ 0.0010
