ข้อมูลสภาพปัญหาและแนวทางการแก้ไขปัญหามูลฐานของตำแหน่งการกีดขวางทางน้ำ จังหวัดเชียงใหม่

รหัสตำแหน่งการกีดขวางที่: CM0108005001

ชื่อลำน้ำ ลำเหมืองสาธารณะ เป็นสาขาของแม่น้ำ คลองแม่ข้า/แม่น้ำปิง ประเภทลำน้ำ ลำเหมือง วันที่สำรวจ: 18 สิงหาคม 2564
หมู่บ้าน หมู่ที่ 5 ร้าเปิง ตำบล สุเทพ อำเภอ เมืองเชียงใหม่ จังหวัด เชียงใหม่

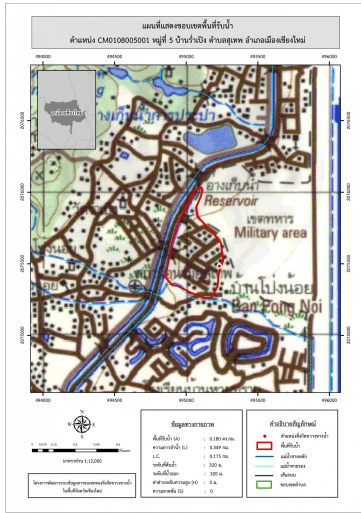
รูปภาพประกอบ

ความยาวของช่วงลำน้ำที่เกิดปัญหา เป็นจุดระยะ - การตาดผิวของลำน้ำ - วัสดุที่ใช้ตาดผิวของลำน้ำ -
ลักษณะความเสียหาย น้ำท่วม ระดับ น้อย ความถี่ที่เกิดความเสียหาย ทุกปี ระดับความเสี่ยง ปานกลาง

ระดับการกีดขวาง มาก คิดเป็น มากกว่า 70% หน่วยงานการดำเนินการแก้ไข -

สภาพปัญหาการกีดขวางทางน้ำ	แนวทางและวิธีการแก้ไขปัญหามูลฐาน
ลำเหมืองสาธารณะที่ไหลผ่านระหว่างรั้วหมู่บ้านสุเทพาลัยกับรั้วกองบิน 41 มาสิ้นสุดที่จุดดังกล่าว ทำให้ไม่สามารถระบายน้ำต่อไปได้	ข้อมูลพื้นที่รับน้ำของตำแหน่งที่เกิดปัญหา A = 0.18 ตารางกิโลเมตร LO = 0.35 กิโลเมตร H = - เมตร C = 0.6 tc = 0.58 ชั่วโมง l = 95.16 มิลลิเมตร อัตราการไหลสูงสุด = 2.29 m ³ /s Return period = 20 ปี
	สาเหตุการกีดขวางทางน้ำเกิดจาก ลำเหมืองขาดหายไปไม่สามารถระบายน้ำต่อไปได้ ดังนั้นควรทำการสำรวจอย่างละเอียด แล้วออกแบบทิศทางการระบายน้ำ ด้วยขนาดหน้าตัดการระบายน้ำเดิม หรือในส่วนที่ไม่สามารถทำให้ลำเหมืองมีขนาดใหญ่ได้ ควรทำการตาดผิวด้วยคอนกรีต
