ข้อมูลสภาพปัญหาและแนวทางการแก้ไขปัญหาเบื้องต้นของตำแหน่งการกีดขวางทางน้ำ จังหวัดเชียงใหม่

รหัสตำแหน่งการกีดขวางที่: CM0108003002

ชื่อลำน้ำ ลำเหมืองในกองบิน 41 เป็นสาขาของแม่น้ำ คลองแม่ข่า/แม่น้ำปิง ประเภทลำน้ำ ลำเหมือง วันที่สำรวจ: 18 สิงหาคม 2564
หมู่บ้าน หมู่ที่ 3 กองบิน41 ตำบล สุเทพ อำเภอ เมืองเชียงใหม่ จังหวัด เชียงใหม่

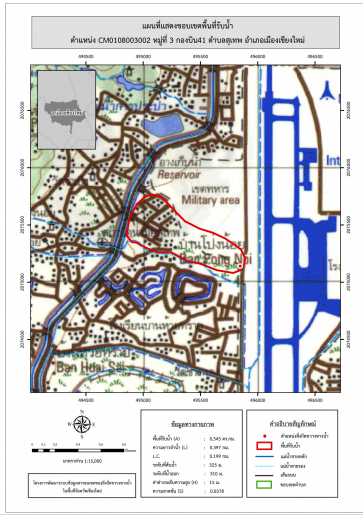
ลักษณะความเสียหาย น้ำท่วม ระดับ น้อย ความถี่ที่เกิดความเสียหาย 2-4 ปีครั้ง ระดับความเสี่ยง น้อย

- > โดยธรรมชาติ การทับถมของตะกอน (ลำน้ำตื้นเขิน) วัชพืช (หญ้า)
- > โดยมนุษย์ จาก อื่นๆ (ท่อลอดถนนไม่ได้ระดับ)

ระดับการกีดขวาง ปานกลาง คิดเป็น 30-70%

สภาพปัญหาการกีดขวางทางน้ำ	แนวทางและวิธีการแก้ไขปัญหาเบื้องต้น
<p>ลำเหมืองสาธารณะไหลลอดรั้วจากหมู่บ้านชฎยลวิเวเข้าสู่กองบิน 41 ก่อนจะผ่านท่อลอดถนนภายในกองบิน 41 เพื่อลงรางระบายน้ำต่อไป มีปัญหาตะกอนทับถมและวัชพืช</p> <p>ประกอบกับระดับท่อลอดถนนสูงกว่าระดับลำเหมืองจึงทำให้น้ำระบายได้ไม่สะดวก</p>	<p>ข้อมูลพื้นที่รับน้ำของตำแหน่งที่เกิดปัญหา</p> <p>$A = 0.34$ ตารางกิโลเมตร $L_0 = 0.4$ กิโลเมตร $H = 15$ เมตร $C = 0.65$</p> <p>$t_c = 0.31$ ชั่วโมง $I = 91.74$ มิลลิเมตร อัตราการไหลสูงสุด = $3.67 \text{ m}^3/\text{s}$</p> <p>Return period = 20 ปี</p> <p>วางแผนมาตรการขุดลอกรางระบาย ทั้งส่วนที่อยู่ภายในเขตพื้นที่ของกองบิน 41 และพื้นที่นอกกองบิน</p> <p>พร้อมกับการตรวจสอบการสะสมของตะกอนและการอุดตันของท่อลอด ทั้งนี้ควรรื้อท่อลอดถนนและวางให้ระดับกับลำเหมืองด้วย</p>
