ข้อมูลสภาพปัญหาและแนวทางการแก้ไขปัญหาเบื้องต้นของตำแหน่งการกีดขวางทางน้ำ จังหวัดเชียงใหม่

รหัสตำแหน่งการกีดขวางที่: CM0108006001

ชื่อลำน้ำ ลำเหมืองในกองบิน 41 เป็นสาขาของแม่น้ำ คลองแม่ข่า/แม่น้ำปิง ประเภทลำน้ำ ลำเหมือง วันที่สำรวจ: 18 สิงหาคม 2564
หมู่บ้าน หมู่ที่ 3 กองบิน41 ตำบล สุเทพ อำเภอ เมืองเชียงใหม่ จังหวัด เชียงใหม่

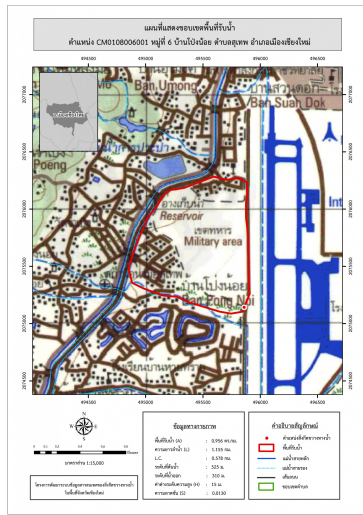
รูปภาพประกอบ

ลักษณะความเสียหาย น้ำท่วม ระดับ น้อย ความถี่ที่เกิดความเสียหาย 2-4 ปีครั้ง ระดับความเสี่ยง น้อย

- > โดยธรรมชาติ การทับถมของตะกอน (ลำน้ำตื้นเขิน) วัชพืช (หญ้า)
- > โดยมนุษย์ จาก -

ระดับการกีดขวาง มาก คิดเป็น มากกว่า 70% หน่วยงานการดำเนินการแก้ไข -

สภาพปัญหาการกีดขวางทางน้ำ	แนวทางและวิธีการแก้ไขปัญหาเบื้องต้น
ลำเหมืองระบายน้ำฝั่งด้านในกำแพงสนามบินเชียงใหม่ ที่รับน้ำจากชุมชนหมู่ที่ 6 และ 7 มีขนาดเล็กระบายน้ำได้ไม่ทัน ทำให้เกิดน้ำท่วมขังบริเวณชุมชนหมู่ที่ 6 และ 7	ข้อมูลพื้นที่รับน้ำของตำแหน่งที่เกิดปัญหา A = 0.96 ตารางกิโลเมตร L0 = 1.16 กิโลเมตร H = 15 เมตร C = 0.6 tc = 0.85 ชั่วโมง l = 75.07 มิลลิเมตร อัตราการไหลสูงสุด = 1.6 m ³ /s Return period = 20 ปี
	ขุดลอกลำเหมืองตลอดช่วง และทำการตาดผิวคอนกรีตของลำเหมือง เพื่อเพิ่มประสิทธิภาพการระบายน้ำ
