ข้อมูลสภาพปัญหาและแนวทางการแก้ไขปัญหาเบื้องต้นของตำแหน่งการกีดขวางทางน้ำ จังหวัดเชียงใหม่

รหัสตำแหน่งการกีดขวางที่: CM0108003003

ชื่อลำน้ำ ลำเหมืองในกองบิน 41 เป็นสาขาของแม่น้ำ ลำคูไหล/คลองแม่ข่า/แม่น้ำปิง ประเภทลำน้ำ ลำเหมือง วันที่สำรวจ: 18 สิงหาคม 2564
หมู่บ้าน หมู่ที่ 3 กองบิน41 ตำบล สุเทพ อำเภอ เมืองเชียงใหม่ จังหวัด เชียงใหม่

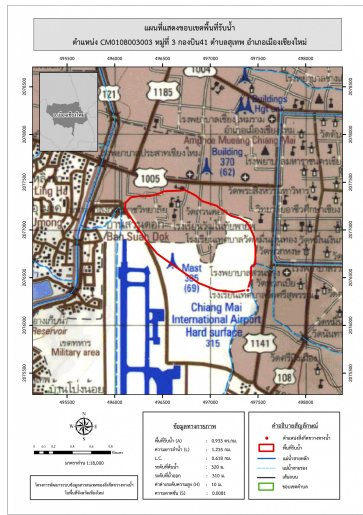
รูปภาพประกอบ

ลักษณะความเสียหาย น้ำท่วม ระดับ น้อย ความถี่ที่เกิดความเสียหาย 2-4 ปีครั้ง ระดับความเสี่ยง น้อย

- > โดยธรรมชาติ ตลิ่งพังการกัดเซาะ การทับถมของตะกอน (ลำน้ำตื้นเขิน) วัชพืช (หญ้า ผักตบชวา)
- > โดยมนุษย์ จาก -

ระดับการกีดขวาง ปานกลาง คิดเป็น 30-70% หน่วยงานการดำเนินการแก้ไข กองบิน 41

สภาพปัญหาการกีดขวางทางน้ำ	แนวทางและวิธีการแก้ไขปัญหาเบื้องต้น
ช่วงลำเหมืองระบายน้ำฝั่งด้านในกำแพงสนามบินเชียงใหม่ทิศตะวันออกโซนบ้านพักข้าราชการกองบิน ที่รับน้ำจากชุมชนสวนดอก มีปัญหาตลิ่งพังและวัชพืชปกคลุม ทำให้การระบายน้ำได้ไม่ดี เกิดน้ำท่วมขังบริเวณโซนบ้านพักข้าราชการกองบิน	ข้อมูลพื้นที่รับน้ำของตำแหน่งที่เกิดปัญหา A = 0.93 ตารางกิโลเมตร L0 = 1.24 กิโลเมตร H = 10 เมตร C = 0.75 tc = 0.72 ชั่วโมง l = 83.4 มิลลิเมตร อัตราการไหลสูงสุด = 3.73 m ³ /s Return period = 20 ปี สาเหตุการกีดขวางทางน้ำเห็นได้ชัดว่า ลำเหมืองเกิดการสะสมของวัชพืชและตะกอน ดังนั้นเพื่อให้สามารถระบายได้ดีขึ้น จึงควรทำการขุดลอกลำเหมืองตลอดช่วง
