## ข้อมูลสภาพปัญหาและแนวทางการแก้ไขปัญหาเบื้องต้นของตำแหน่งการกีดขวางทางน้ำ จังหวัดเชียงใหม่

รหัสตำแหน่งกีดขวางที่: CM0108003005

ชื่อลำน้ำ ลำเหมืองสาธารณะ เป็นสาขาของแม่น้ำ คลองแม่ข้า/แม่น้ำปิง ประเภทลำน้ำ ลำเหมือง วันที่สำรวจ: 18 สิงหาคม 2564  
หมู่บ้าน หมู่ที่ 3 กองบิน41 ตำบล สุเทพ อำเภอ เมืองเชียงใหม่ จังหวัด เชียงใหม่

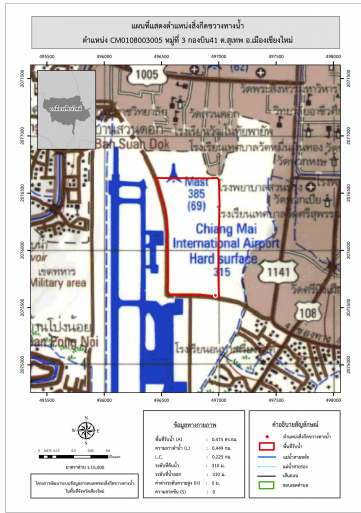
ความยาวของช่วงลำน้ำที่เกิดปัญหา เป็นจุดระยะ - การตาดมัวของลำน้ำ ตาดมัว วัสดุที่ใช้ตาดมัวของลำน้ำ คอนกรีต  
ลักษณะความเสียหาย น้ำท่วม ระดับ น้อย ความถี่ที่เกิดความเสียหาย ทุกปี ระดับความเสี่ยง ปานกลาง

&gt; โดยมนุษย์ จาก ระบบสาธารณสุขโลก: ท่อลอดถนนที่ตัดลำน้ำมีขนาดเล็กเกินไประบายน้ำหลากไม่ทัน

ระดับการกีดขวาง ปานกลาง คิดเป็น 30-70%

สภาพปัญหาการกีดขวางทางน้ำ	แนวทางและวิธีการแก้ไขปัญหาเบื้องต้น
ท่อลอดถนนบริเวณทางเข้าที่จอดรถของพิมานทิพย์ ที่รับน้ำต่อมาจากจุดก่อนหน้า ท่อลอดมีขนาดเล็กทำให้ระบายน้ำได้ไม่สะดวก	ข้อมูลพื้นที่รับน้ำของตำแหน่งที่เกิดปัญหา A = 0.48 ตารางกิโลเมตร LO = 0.45 กิโลเมตร H = - เมตร C = 0.55 tc = 0.96 ชั่วโมง l = 62.3 มิลลิเมตร อัตราการไหลสูงสุด = 3.38 m <sup>3</sup> /s Return period = 10 ปี
	เปลี่ยนจากท่อลอดกลม เป็นท่อลอดเหลี่ยมขนาดความกว้าง 1.5 m. ความลึก 1.2 m. จำนวน 2 ช่อง ความลาดชันท้องน้ำ 0.0020
