## ข้อมูลสภาพปัญหาและแนวทางการแก้ไขปัญหาเบื้องต้นของตำแหน่งการกีดขวางทางน้ำ จังหวัดเชียงใหม่

รหัสตำแหน่งการกีดขวางที่: CM0108003007

ชื่อลำน้ำ ลำเหมืองสาธารณะ เป็นสาขาของแม่น้ำ คลองแม่ข้า/แม่น้ำปิง ประเภทลำน้ำ ลำห้วย วันที่สำรวจ: 13 กันยายน 2564  
หมู่บ้าน หมู่ที่ 10 อุโมงค์ ตำบล สุเทพ อำเภอ เมืองเชียงใหม่ จังหวัด เชียงใหม่

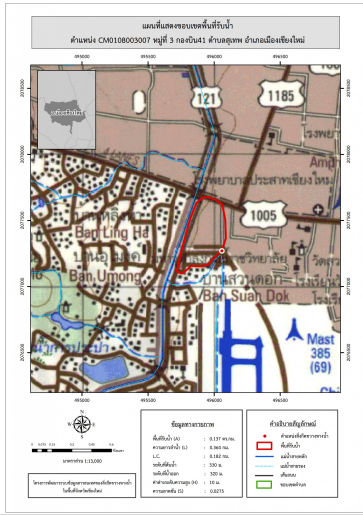
> โดยมนุษย์ จาก ระบบสาธารณสุขภาค: ท่อลอดถนนที่ตัดลำน้ำมีขนาดเล็กเกินไประบายน้ำหลากไม่ทัน วางท่อตามแนวลำน้ำทดแทนลำน้ำเดิม  
สิ่งปฏิกูล อื่นๆ (ตะแกรงดักขยะทำให้เกิดการสะสมหน้าปากท่อ)

<p>ลำห้วยกาแลไหลตลอดได้คลองชลประทานแม่แตง รับน้ำต่อมาจากตำแหน่งกีดขวางทางน้ำที่ CM0108010002 มีลักษณะทำเป็นรางระบายตาดผิวคอนกรีตรูปตัวยู ด้วยขนาดความกว้าง 1.5 m. ความลึก 1.5 m. ไหลมายังพิกัด 496045 2077323 47Q ซึ่งตำแหน่งนี้มีการรับน้ำระบายจากชุมชนด้วยท่อกลมขนาดเส้นผ่านศูนย์กลาง 0.60 m. จำนวน 1 ช่อง ก่อนที่ลำห้วยจะไหลตลอดถนนเส้นกองบิน ด้วยท่อกลมขนาดเส้นผ่านศูนย์กลาง 0.80 m. จำนวน 1 ช่อง ภายหลังจากนั้นลำห้วยจะรับน้ำมาจากทางทิศเหนือ (พื้นที่ฝั่งชุมชนสวนดอก) ซึ่งลำห้วยมีขนาดลดลงเป็นรางระบายตาดผิวคอนกรีตขนาดความกว้าง 0.80 m. ความลึก 1.0 m. จากนั้นมีการทำเป็นท่อกลมขนาดเส้นผ่านศูนย์กลาง 0.80 m. จำนวน 1 ช่อง วางตามแนวลำห้วยเดิม ตั้งแต่บริเวณถนนศรีวิชัย</p>	<p>ข้อมูลพื้นที่รับน้ำของตำแหน่งที่เกิดปัญหา <math>A = 0.14</math> ตารางกิโลเมตร <math>L0 = 0.36</math> กิโลเมตร <math>H = 10</math> เมตร <math>C = 0.6</math> <math>tc = 0.35</math> ชั่วโมง <math>I = 123.66</math> มิลลิเมตร อัตราการไหลสูงสุด = <math>1.97 \text{ m}^3/\text{s}</math> Return period = 20 ปี</p>
