ข้อมูลสภาพปัญหาและแนวทางการแก้ไขปัญหาเบื้องต้นของตำแหน่งการกีดขวางทางน้ำ จังหวัดเชียงใหม่

รหัสตำแหน่งกีดขวางที่: CM0514004001

ชื่อลำน้ำ ลำห้วยกุ่มตอน เป็นสาขาของแม่น้ำ ลำน้ำแม่วง/ลำน้ำแม่ลาย/เขื่อนแม่งวง ประเภทลำน้ำ ลำห้วย วันที่สำรวจ: 30 กรกฎาคม 2564
หมู่บ้าน หมู่ที่ 4 แม่ตอนหลวง ตำบล เทพเสด็จ อำเภอ ดอยสะเก็ด จังหวัด เชียงใหม่

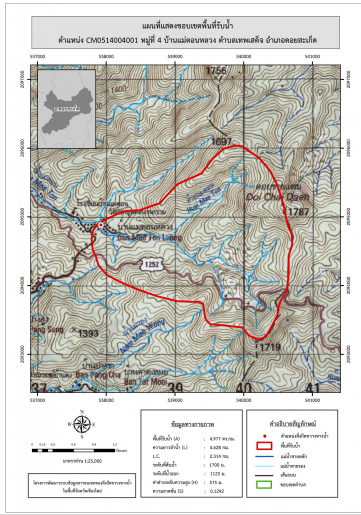
ความยาวของช่วงลำน้ำที่เกิดปัญหา เป็นจุดระยะ น้อยกว่า 10 เมตร การคาดผิวของลำน้ำ ไม่คาดผิว ลำเหมืองไม่มีการคาดผิว มีลักษณะปกคลุมด้วยผิวดิน
ลักษณะความเสียหาย น้ำท่วม ระดับ น้อย ความถี่ที่เกิดความเสียหาย 2-4 ปีครั้ง ระดับความเสี่ยง น้อย

> โดยธรรมชาติ การทับถมของตะกอน (ลำน้ำตื้นเขิน) ลำน้ำคดเคี้ยวมาก วัชพืช (ลำห้วยธรรมชาติ มีต้นไม้ชนิดต่างๆเติบโตในลำห้วย) อื่นๆ (น้ำป่า
สิ่งปฏิกูล หินขนาดใหญ่กลางลำน้ำ)

ระดับการกีดขวาง น้อย คิดเป็น 1-30%

สภาพปัญหาการกีดขวางทางน้ำ	แนวทางและวิธีการแก้ไขปัญหabeื้องต้น
บริเวณสะพานข้ามลำห้วยกุ่มตอน มีหินขนาดใหญ่ขวางลำห้วยอยู่ ทำให้กีดขวางการไหลของน้ำในฤดูน้ำหลาก	ข้อมูลพื้นที่รับน้ำของตำแหน่งที่เกิดปัญหา A = 4.98 ตารางกิโลเมตร L0 = 4.63 กิโลเมตร H = 575 เมตร C = 0.25 tc = 0.5 ชั่วโมง l = 99.12 มิลลิเมตร อัตราการไหลสูงสุด = 10.47 m ³ /s Return period = 50 ปี
	ลำห้วยกุ่มตอนเป็นลำห้วยสาขาตามธรรมชาติ รับน้ำมาจากเชิงเขา ตรงตำแหน่งนี้มีสะพานตัดข้ามลำห้วย ซึ่งมีขนาดหน้าตัดการระบายน้ำที่เหมาะสมแล้ว ดังนั้นเพื่อการระบายน้ำที่ดีขึ้น จึงควรทำการขุดลอกเอาตะกอน และวัชพืชออก
