ข้อมูลสภาพปัญหาและแนวทางการแก้ไขปัญหาเบื้องต้นของตำแหน่งการกีดขวางทางน้ำ จังหวัดเชียงใหม่

รหัสตำแหน่งกีดขวางที่: CM0507005001

ชื่อลำน้ำ ลำเหมืองร่องซี้เหล็ก เป็นสาขาของแม่น้ำ ลำน้ำแม่กวง/แม่น้ำปิง ประเภทลำน้ำ ลำเหมือง วันที่สำรวจ: 30 กรกฎาคม 2564
หมู่บ้าน หมู่ที่ 5 ป่าแฉะ ตำบล ตลาดขวัญ อำเภอ ดอยสะเก็ด จังหวัด เชียงใหม่

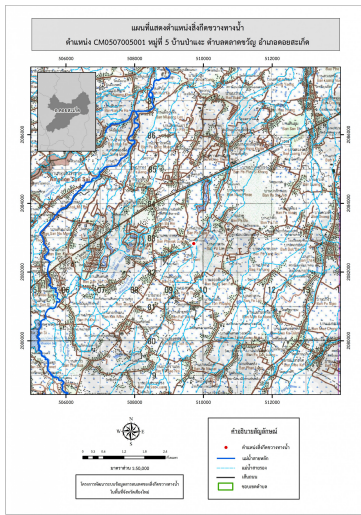
รูปภาพประกอบ

- > โดยธรรมชาติ การทับถมของตะกอน (ลำน้ำต้นเขิน) วัชพืช (หญ้า บอน ผักบุ้ง ผักตบชวา) อื่นๆ (ต้นไม้)
- > โดยมนุษย์ จาก อื่นๆ (ฝายสันกว้างมีช่องน้ำเปิดขนาดไม่เหมาะสม และมีความลึกของสันฝายมากเกินไป ทำให้เก็บกักน้ำในลำน้ำจนเกือบล้นตลิ่ง)

| สภาพปัญหาการกีดขวางทางน้ำ | แนวทางและวิธีการแก้ไขปัญหาเบื้องต้น |
|---|---|
| บริเวณนี้ลำน้ำร่องซี้เหล็กต้องไหลแยกเป็น 4 สาย มีลักษณะเป็นทางน้ำเปิดแยกย่อยเป็น 4 ช่อง บางช่องมีขนาดเล็ก บางช่องมีต้นไม้อุดตันขวางทางน้ำ เมื่อมีวัชพืชขอลอยมากับน้ำจึงเกิดการอุดตันได้ง่าย ทำให้น้ำเอ่อท่วมบ้านเรือนและพื้นที่ทางการเกษตรบริเวณใกล้เคียง | เนื่องจากตำแหน่งกีดขวางทางน้ำของลำน้ำหรือลำเหมืองนี้ไม่สามารถหาขนาดพื้นที่รับน้ำได้ชัดเจนและไม่มีข้อมูลการวัดน้ำ จึงหาอัตราการไหลโดยใช้วิธีของแมนนิ่ง และกำหนดให้มีน้ำไหลเต็มลำน้ำ ในช่วงต้นน้ำก่อนถึงจุดกีดขวาง โดยมีอัตราการไหลสูงสุด = $4.41 \text{ m}^3/\text{s}$ |

| สภาพปัญหาการกีดขวางทางน้ำ | แนวทางและวิธีการแก้ไขปัญหาเบื้องต้น |
|---|---|
| | วางแผนมาตรการการขุดลอก กำจัดวัชพืช และสิ่งปฏิกูลตามระยะเวลาที่เหมาะสม |
