ข้อมูลสภาพปัญหาและแนวทางการแก้ไขปัญหาเบื้องต้นของตำแหน่งการกีดขวางทางน้ำ จังหวัดเชียงใหม่

รหัสตำแหน่งกีดขวางที่: CM0101012002

ชื่อลำน้ำ ลำเหมืองกลาง เป็นสาขาของแม่น้ำ คลองแม่ข้า/แม่น้ำปิง ประเภทลำน้ำ ลำเหมือง วันที่สำรวจ: 2 กันยายน 2564
หมู่บ้าน หมู่ที่ 12 ชุมชนป่าแพ่ง-วังสิงห์คำ ตำบล แขวงนครพิงค์ อำเภอ เมืองเชียงใหม่ จังหวัด เชียงใหม่

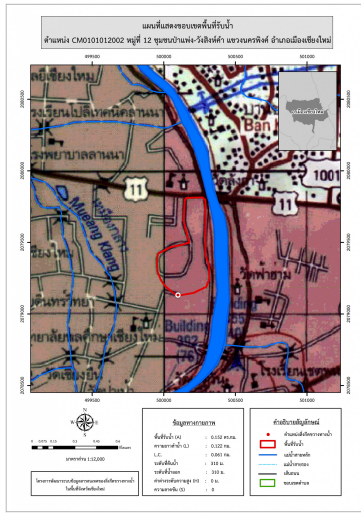
- > โดยธรรมชาติ การทับถมของตะกอน (ลำน้ำตื้นเขิน) วัชพืช (ลำเหมืองดินมีวัชพืช และตะกอนสะสมจนตื้นเขิน)
- > โดยมนุษย์ จาก ระบบสาธารณสุขโลก: ท่อลอดถนนที่ตัดลำน้ำมีขนาดเล็กเกินไประบายน้ำหลากไม่ทัน สิ่งปฏิกูล อื่นๆ (ลำเหมืองไหลผ่านชุมชน ทางด้านเหนือน้ำของท่อลอดมีการวางอาคารที่อยู่อาศัยล้อมลำเหมือง ส่งผลให้น้ำเน่าเสีย)

สภาพปัญหาการกีดขวางทางน้ำ	แนวทางและวิธีการแก้ไขปัญหาเบื้องต้น
<p>ลำเหมืองกลางระบายน้ำผ่านท่อลอดกลมขนาดเส้นผ่านศูนย์กลาง 0.80 m. จำนวน 1 ช่อง โดยลำเหมืองมีขนาดความกว้าง 1.0 m. ประกอบกับมีบางช่วงที่มีการรูกลำเหมืองจากอาคารที่อยู่อาศัยของชาวบ้านในบริเวณนั้น ซึ่งทั้งนี้ลำเหมืองกลางไม่ได้รับการขุดลอกมาหลายปี ส่งผลให้ลำเหมืองมีตะกอนสะสมจนตื้นเขินเป็นอย่างมาก</p> <p>ดังนั้นจากสาเหตุต่างๆเหล่านี้ทำให้น้ำระบายออกจากลำเหมืองได้ไม่ทัน จึงไหลเอ่อล้นเข้าท่วมพื้นที่ชุมชน และกักขังจนทำให้เกิดเป็นน้ำเสีย</p>	<p>ข้อมูลพื้นที่รับน้ำของตำแหน่งที่เกิดปัญหา A = 0.15 ตารางกิโลเมตร L0 = 0.12 กิโลเมตร H = - เมตร C = 0.81 tc = 0.19 ชั่วโมง l = 119.14 มิลลิเมตร อัตราการไหลสูงสุด = 2.04 m³/s Return period = 10 ปี</p> <p>เปลี่ยนจากท่อลอดกลมเป็นท่อลอดเหลี่ยมที่มีขนาดความกว้าง 1.50 m. ความลึก 1.50 m. จำนวน 1 ช่อง</p> <p>และทำการรื้อถอนส่วนโครงสร้างที่รูกลำลำเหมืองออก</p> <p>พร้อมกับการขุดลอกลำเหมืองตลอดช่วง ความลาดชันท้องน้ำ 0.0020</p>
