ข้อมูลสภาพปัญหาและแนวทางการแก้ไขปัญหาเบื้องต้นของตำแหน่งการกีดขวางทางน้ำ จังหวัดเชียงใหม่

รหัสตำแหน่งกีดขวางที่: CM0101014001

ชื่อลำน้ำ ลำเหมืองร่องกระแจะ เป็นสาขาของแม่น้ำ คลองแม่ข่า ประเภทลำน้ำ ลำเหมือง วันที่สำรวจ: 2 กันยายน 2564  
หมู่บ้าน หมู่ที่ 14 ชุมชนหมู่บ้านอนุอารี ตำบล แขวงนครพิงค์ อำเภอ เมืองเชียงใหม่ จังหวัด เชียงใหม่

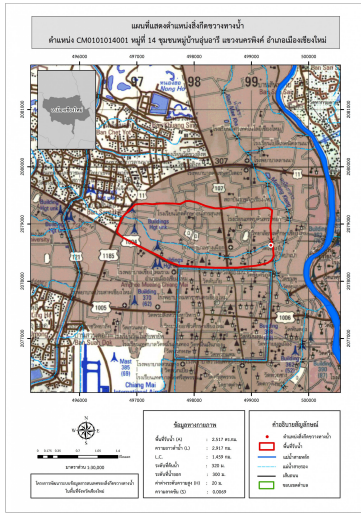
- > โดยธรรมชาติ การทับถมของตะกอน (ลำน้ำต้นเขิน) วัชพืช (มีตะกอนสะสมท้องลำเหมืองจนต้นเขิน )
- > โดยมนุษย์ จาก อื่นๆ (มีท่อบำบัดขวางพาดลำเหมือง มีตำแหน่งอยู่ที่ท่อลอดเหลี่ยม ทำให้ช่วงหน้าฝนท่อบำบัดจะดักสิ่งปฏิกูลในลำเหมือง)

สภาพปัญหาการกีดขวางทางน้ำ	แนวทางและวิธีการแก้ไขเบื้องต้น
ลำเหมืองร่องกระแจะไหลระบายลงคลองแม่ข่าผ่านสะพานที่มีความกว้าง 5.0 m. ไม่มีตอม่อในลำเหมือง แต่บริเวณใต้สะพานมีแนวท่อขวางอยู่ ซึ่งทำให้เมื่อน้ำระบายจากลำเหมืองไหลมายังตำแหน่งนี้จะมีการดักสิ่งปฏิกูลต่างๆ จนสะสมเป็นปริมาณมากบริเวณใต้สะพานนี้ ส่งผลให้ทางด้านเหนือน้ำ ลำเหมืองไม่สามารถระบายน้ำได้ทัน	ข้อมูลพื้นที่รับน้ำของตำแหน่งที่เกิดปัญหา A = 2.52 ตารางกิโลเมตร L0 = 2.92 กิโลเมตร H = 20 เมตร C = 0.75 tc = 0.96 ชั่วโมง I = 78.33 มิลลิเมตร อัตราการไหลสูงสุด = 15.78 m <sup>3</sup> /s Return period = 50 ปี
โดยพื้นที่ทางตอนบนของลำเหมืองร่องกระแจะมีการผันน้ำในช่วงน้ำหลากไปบางส่วน ให้ไหลลงคลองชลประทานและระบายน้ำข้างถนนซูเปอร์ไฮเวย์	ลำห้วยร่องกระแจะและสะพานมีขนาดหน้าตัดที่เพียงพอแล้ว
พื้นที่รับน้ำที่ระบายน้ำลงลำเหมืองร่องกระแจะจึงมีเพียงชุมชนโดยรอบที่ลำเหมืองไหลผ่าน	แต่การกีดขวางทางน้ำเกิดจากมีสิ่งปฏิกูลไหลมาติดที่ท่อที่วางลอดใต้สะพาน ดังนั้นเพื่อให้เกิดการระบายน้ำที่ดีขึ้น จึงควรทำการกำจัดสิ่งปฏิกูลออกและวางแนวท่อบำบัดใหม่ไม่ให้กีดขวางทางน้ำ
