ข้อมูลสภาพปัญหาและแนวทางการแก้ไขปัญหาเบื้องต้นของตำแหน่งการกีดขวางทางน้ำ จังหวัดเชียงใหม่

รหัสตำแหน่งกีดขวางที่: CM0101008001

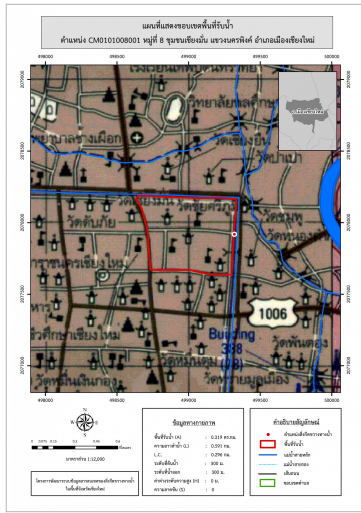
วัสดุที่ใช้ลาดผิวของลำน้ำ
 ความยาวของช่วงลำน้ำที่เกิดปัญหา เป็นจุดระยะ น้อยกว่า 10 เมตร การลาดผิวของลำน้ำ ลาดผิว รางระบายน้ำรับน้ำจากชุมชน
 มีการลาดผิวคอนกรีตและมีฝาบปิด
 ลักษณะความเสียหาย น้ำท่วม ระดับ น้อย ความถี่ที่เกิดความเสียหาย ทุกปี ระดับความเสี่ยง ปานกลาง
 สาเหตุของการกีดขวางลำน้ำ
 > โดยธรรมชาติ -
 > โดยมนุษย์ จาก อื่นๆ (รางระบายน้ำมีขนาดไม่เหมาะสม)
 ระดับการกีดขวาง น้อย คิดเป็น 1-30%
 หน่วยงานการดำเนินการแก้ไข สำนักงานเทศบาลนครเชียงใหม่
 (แขวงนครพิงค์)

สภาพปัญหาการกีดขวางทางน้ำ	แนวทางและวิธีการแก้ไขปัญหาเบื้องต้น
รางระบายน้ำถนนคูเมือง 8 รับน้ำจากคูเมืองและชุมชนบริเวณนั้น ไหลลงท่อระบายของคูเมือง ซึ่งรางระบายน้ำไม่ได้รับการขุดลอก ทำให้มีการสะสมของตะกอนในท่อเป็นปริมาณมาก	ข้อมูลพื้นที่รับน้ำของตำแหน่งที่เกิดปัญหา $A = 0.32$ ตารางกิโลเมตร $L_0 = 0.59$ กิโลเมตร $H = 10$ เมตร $C = 0.85$ $tc = 0.6$ ชั่วโมง $I = 82.84$ มิลลิเมตร อัตราการไหลสูงสุด = $0.22 \text{ m}^3/\text{s}$ Return period = 10 ปี รางระบายมีขนาดเพียงพอต่อการระบายน้ำแล้ว แต่เนื่องจากการอุดตันของตะกอน ดังนั้นจึงควรทำการขุดลอกเอาตะกอนออกจากรางระบายน้ำให้หมด แล้วควรตรวจสอบว่าจุดเชื่อมต่อของรางระบายมีระดับที่น้ำสามารถระบายได้
