## ข้อมูลสภาพปัญหาและแนวทางการแก้ไขปัญหาลำน้ำเบื้องต้นของตำแหน่งการกีดขวางทางน้ำ จังหวัดเชียงใหม่

รหัสตำแหน่งกีดขวางที่: CM0101005001

ชื่อลำน้ำ รางระบายน้ำข้างวัดป่าตัน

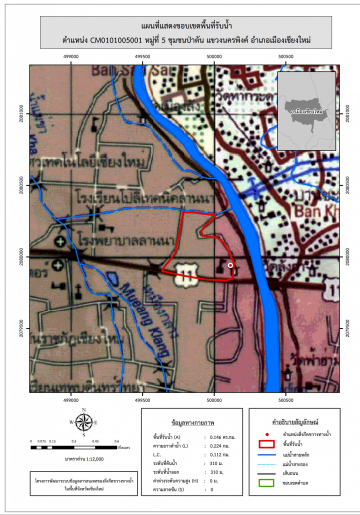
&gt; โดยมนุษย์ จาก อื่นๆ (รางระบายน้ำมีขนาดหน้าตัดที่ไม่เพียงพอ และไม่มีจุดเชื่อมต่อรางเพื่อระบายน้ำต่อจากจุดนี้)

สภาพปัญหาการกีดขวางทางน้ำ	แนวทางและวิธีการแก้ไขปัญหาลำน้ำเบื้องต้น
รางระบายน้ำด้านข้างวัดป่าตัน รับน้ำระบายจากชุมชนบริเวณหลังวัด ซึ่งมักจะเกิดน้ำเอ่อล้นจากรางระบายนี้ เนื่องจากปริมาณน้ำที่ไหลลงรางระบายมีเยอะ รางระบายมีขนาดหน้าตัดที่ไม่เหมาะสม และไม่มีทางออกไปยังลำเหมืองหรือลำน้ำใกล้เคียง	ข้อมูลพื้นที่รับน้ำของตำแหน่งที่เกิดปัญหา A = 0.15 ตารางกิโลเมตร L0 = 0.22 กิโลเมตร H = - เมตร C = 0.7 tc = 0.25 ชั่วโมง l = 124.18 มิลลิเมตร อัตราการไหลสูงสุด = 0.35 m <sup>3</sup> /s Return period = 10 ปี
	รางระบายน้ำมีขนาดหน้าตัดที่เล็กเกินไปและไม่มีทางไหลออก ซึ่งควรมีจุดเชื่อมกับท่อระบายของถนนสายหลักที่ไหลผ่านหน้าวัดป่าตันที่ตำแหน่ง 500149 2079956 47Q และควรทำเป็นรางระบายน้ำคอนกรีตพร้อมฝาทะลุปิด ขนาดความกว้าง 0.30 m. ความลึก 0.30 m. ทั้ง 2 ข้างของไหลถนน ความลาดชันท้องน้ำ 0.0010
