ข้อมูลสภาพปัญหาและแนวทางการแก้ไขปัญหาเบื้องต้นของตำแหน่งการกีดขวางทางน้ำ จังหวัดเชียงใหม่

รหัสตำแหน่งกีดขวางที่: CM0101005001

ชื่อลำน้ำ รางระบายน้ำข้างวัดป่าตัน

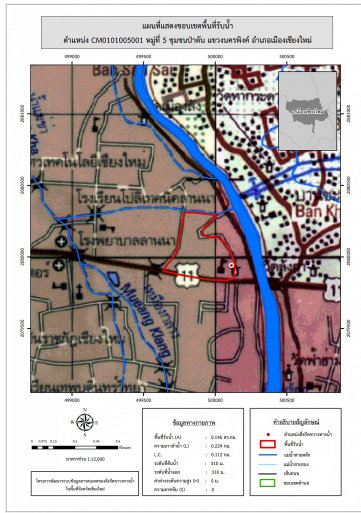
รูปภาพประกอบ

ลักษณะความเสียหาย น้ำท่วม ระดับ น้อย

> โดยมนุษย์ จาก อื่นๆ (รางระบายน้ำมีขนาดหน้าตัดที่ไม่เพียงพอ และไม่มีจุดเชื่อมต่อรางเพื่อระบายน้ำต่อจากจุดนี้)

สภาพปัญหาการกีดขวางทางน้ำ	แนวทางและวิธีการแก้ไขปัญหาเบื้องต้น
รางระบายน้ำด้านข้างวัดป่าตัน รับน้ำระบายจากชุมชนบริเวณหลังวัด ซึ่งมักจะเกิดน้ำเอ่อล้นจากรางระบายนี้ เนื่องจากปริมาณน้ำที่ไหลลงรางระบายมีเยอะ รางระบายมีขนาดหน้าตัดที่ไม่เหมาะสม และไม่มีทางออกไปยังลำเหมืองหรือลำน้ำใกล้เคียง	ข้อมูลพื้นที่รับน้ำของตำแหน่งที่เกิดปัญหา A = 0.15 ตารางกิโลเมตร L0 = 0.22 กิโลเมตร H = - เมตร C = 0.7 tc = 0.25 ชั่วโมง l = 124.18 มิลลิเมตร อัตราการไหลสูงสุด = 0.35 m ³ /s Return period = 10 ปี รางระบายน้ำมีขนาดหน้าตัดที่เล็กเกินไปและไม่มีทางไหลออก ซึ่งควรมีจุดเชื่อมกับท่อระบายของถนนสายหลักที่ไหลผ่านหน้าวัดป่าตันที่ตำแหน่ง 500149 2079956 47Q และควรทำเป็นรางระบายน้ำคอนกรีตพร้อมฝาทะลุปิด ขนาดความกว้าง 0.30 m. ความลึก 0.30 m. ทั้ง 2 ข้างของไหลถนน ความลาดชันท้องน้ำ 0.0010
