ข้อมูลสภาพปัญหาและแนวทางการแก้ไขปัญหาเบื้องต้นของตำแหน่งการกีดขวางทางน้ำ จังหวัดเชียงใหม่

รหัสตำแหน่งกีดขวางที่: CM0101003001

ชื่อลำน้ำ ลำเหมืองสาธารณะ เป็นสาขาของแม่น้ำ ลำเหมืองขาดหาย ประเภทลำน้ำ ลำเหมือง วันที่สำรวจ: 2 กันยายน 2564
หมู่บ้าน หมู่ที่ 3 ชุมชนเมืองคลัง ตำบล แขวงนครพิงค์ อำเภอ เมืองเชียงใหม่ จังหวัด เชียงใหม่

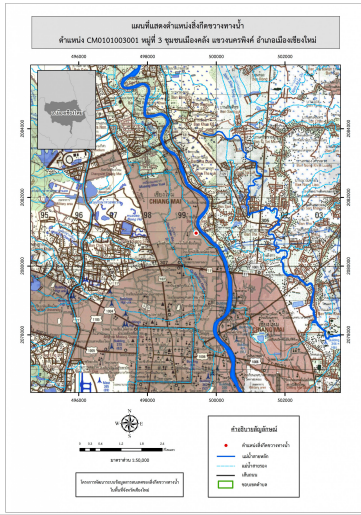
- > โดยธรรมชาติ การทับถมของตะกอน (ลำน้ำตื้นเขิน) ลำน้ำขาดหาย วัชพืช (มีวัชพืชและตะกอน รวมทั้งกิ่งไม้ ไปไม้ต่างๆทับถมในลำเหมืองตลอดช่วง)
- > โดยมนุษย์ จาก ระบบสาธารณสุขโลก: ท่อลอดถนนที่ตัดลำน้ำมีขนาดเล็กเกินไประบายน้ำหลากไม่ทัน
การถมดิน

| สภาพปัญหาการกีดขวางทางน้ำ | แนวทางและวิธีการแก้ไขปัญหายังเบื้องต้น |
|---|--|
| <p>ลำเหมืองมีแนวไหลผ่านหลังวัดเมืองสัง ซึ่งวัดได้มีการถมลำเหมืองทำให้ลำเหมืองขาดหาย โดยลำเหมืองจะไหลผ่านท่อลอดกลมขนาดเส้นผ่านศูนย์กลาง 0.80 m. จำนวน 1 ช่อง ก่อนจะไหลผ่านหลังวัด และมีปลายทางไหลลงทุ่งนาไม่มีทางระบายต่อ ประกอบกับลำเหมืองมีวัชพืชและตะกอนสะสมที่ท้องลำเหมืองเป็นปริมาณมาก ทำให้ลำเหมืองตื้นเขิน ดังนั้นจากสาเหตุต่างๆเหล่านี้จึงส่งผลให้เมื่อมีน้ำในลำเหมืองเยอะ จะระบายไม่ทันทำให้เกิดน้ำท่วมพื้นที่บริเวณใกล้เคียง</p> | <p>เนื่องจากตำแหน่งกีดขวางทางน้ำของลำน้ำหรือลำเหมืองนี้ไม่สามารถหาขนาดพื้นที่รับน้ำได้ชัดเจนและไม่มีข้อมูลการวัดน้ำ จึงหาอัตราการไหลโดยใช้วิธีของแมนนิ่ง และกำหนดให้มีน้ำไหลเต็มลำน้ำ ในช่วงต้นน้ำก่อนถึงจุดกีดขวาง โดยมีอัตราการไหลสูงสุด = $4.08 \text{ m}^3/\text{s}$</p> <p>ทำการขุดลอกลำเหมืองที่ไหลผ่านด้านหลังวัดเมืองสังให้กลับมามีสภาพตามปกติ และทำการรื้อถอนท่อลอดเดิมออก เปลี่ยนเป็นท่อลอดใหม่ที่มีขนาดใหญ่ขึ้น โดยการเปลี่ยนเป็นท่อเหลี่ยมขนาดความกว้าง 1.5 m. ความลึก 1.5 m. จำนวน 2 ช่อง ทั้งนี้ควรหาลำเหมืองหรือลำน้ำเพื่อรองรับการระบายน้ำของลำเหมืองเส้นนี้ด้วย (ลำเหมืองแยกมาหลายสายจากลำน้ำ ดังนั้นจึงคิดปริมาณน้ำเท่ากับ 4.084 ลบ.ม./วินาที) ความลาดชันท้องน้ำ 0.0020</p> |
