## ข้อมูลสภาพปัญหาและแนวทางการแก้ไขปัญหาเบื้องต้นของตำแหน่งการกีดขวางทางน้ำ จังหวัดเชียงใหม่

รหัสตำแหน่งกีดขวางที่: CM0101002001

วันที่สำรวจ: 2 กันยายน  
2564

หมู่บ้าน หมู่ที่ 2 ชุมแม่หยวก ตำบล แขวงนครพิงค์ อำเภอ เมืองเชียงใหม่ จังหวัด เชียงใหม่

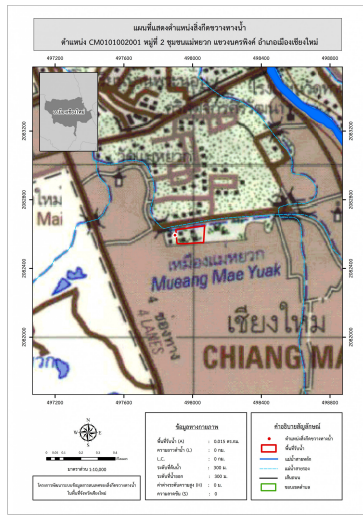
ลักษณะความเสียหาย น้ำท่วม ระดับ น้อย

- > โดยธรรมชาติ -
- > โดยมนุษย์ จาก อื่นๆ (ถนนก่อสร้างทับแนวลำเหมืองเดิม)

สภาพปัญหาการกีดขวางทางน้ำ	แนวทางและวิธีการแก้ไขปัญหาเบื้องต้น
<p>ชุมชนบริเวณนี้เมื่อในอดีตมีลำเหมืองรองรับน้ำเพื่อระบายออกจากพื้นที่ แต่เมื่อมีความเจริญมากขึ้นทำให้มีการก่อสร้างถนนทับแนวลำเหมืองเดิม โดยไม่มีการก่อสร้างเป็นทางระบายน้ำออกจากพื้นที่ ทำให้เมื่อเข้าสู่ช่วงหน้าฝน พื้นที่ชุมชนบริเวณนี้จะเกิดน้ำท่วมขังไม่มีทางไหลออก ประกอบกับมีถนนเอกชนก่อสร้างในระดับที่สูงกว่าระดับของพื้นที่รับน้ำ จึงทำให้เกิดน้ำท่วมขังอยู่ภายในบริเวณ โดยลำเหมืองเดิมจะไหลลงลำเหมืองทุ่งนาที่อยู่บริเวณใกล้เคียง</p>	<p>ข้อมูลพื้นที่รับน้ำของตำแหน่งที่เกิดปัญหา  <math>A = 0.02</math> ตารางกิโลเมตร <math>L_0 = -</math> กิโลเมตร <math>H = -</math> เมตร <math>C = 0.65</math>  <math>t_c = 0.1</math> ชั่วโมง <math>I = 103.71</math> มิลลิเมตร อัตราการไหลสูงสุด = <math>0.47 \text{ m}^3/\text{s}</math>            Return period = 10 ปี</p> <p>หน่วยงานที่เกี่ยวข้องมีแผนเพื่อที่จะแก้ปัญหาน้ำท่วมขังในบริเวณนี้ โดยการก่อสร้างเป็นทางระบายน้ำเชื่อมกับลำเหมืองใกล้เคียง โดยการทำให้เป็นท่อลอดกลมขนาดเส้นผ่านศูนย์กลาง 0.40 m. จำนวน 1 ช่อง พร้อมการทำบ่อพักเป็นช่วงๆ ความลาดชันท้องน้ำ 0.0020</p>
