ข้อมูลสภาพปัญหาและแนวทางการแก้ไขปัญหาเบื้องต้นของตำแหน่งการกีดขวางทางน้ำ จังหวัดเชียงใหม่

รหัสตำแหน่งกีดขวางที่: CM0102019001

ชื่อลำน้ำ รางระบายน้ำ เป็นสาขาของแม่น้ำ ลำเหมืองสาธารณะข้างการเคหะ ประเภทลำน้ำ ลำเหมือง วันที่สำรวจ: 3 กันยายน 2564
หมู่บ้าน หมู่ที่ 19 ชุมชนหนองหอย ตำบล แขวงกาวิละ อำเภอ เมืองเชียงใหม่ จังหวัด เชียงใหม่

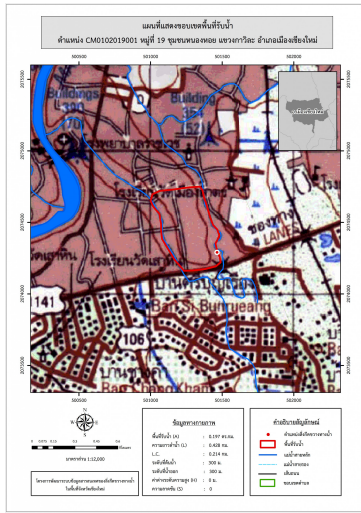
ลักษณะความเสียหาย น้ำท่วม ระดับ มาก ความถี่ที่เกิดความเสียหาย ระดับความเสียหาย มาก ทุกปี

- > โดยธรรมชาติ อื่นๆ (เกิดน้ำขังในพื้นที่ชุมชน)
- > โดยมนุษย์ จาก อื่นๆ (รางระบายน้ำจากแต่ละซอยของชุมชน มีขนาดหน้าตัดเล็กเกินไป)

| สภาพปัญหาการกีดขวางทางน้ำ | แนวทางและวิธีการแก้ไขปัญหายังเบื้องต้น |
|--|---|
| ชุมชนเคหะหนองหอยระบายน้ำลงลำเหมืองผ่านรางระบายน้ำในแต่ละซอยของชุมชน ซึ่งมีขนาดหน้าตัดการระบายน้ำที่ไม่เพียงพอ ทำให้ไม่สามารถระบายน้ำออกจากชุมชนได้ทัน จึงทำให้เกิดน้ำไหลเอ่อท่วมพื้นที่ชุมชนเคหะหนองหอยทุกปี | ข้อมูลพื้นที่รับน้ำของตำแหน่งที่เกิดปัญหา A = 0.2 ตารางกิโลเมตร L0 = 0.43 กิโลเมตร H = - เมตร C = 0.7 tc = 0.32 ชั่วโมง l = 112.67 มิลลิเมตร อัตราการไหลสูงสุด = 0.36 m ³ /s Return period = 10 ปี |

| สภาพปัญหาการกีดขวางทางน้ำ | แนวทางและวิธีการแก้ไขปัญหายังเบื้องต้น |
|--|---|
| | ก่อสร้างรางระบายน้ำที่ไหลออกจากแต่ละซอยให้มีขนาดใหญ่ขึ้น จึงควรก่อสร้างรางระบายน้ำคอนกรีตพร้อมฝาบปิด ขนาดความกว้าง 0.30 m. ความลึก 0.30 m. ทั้ง 2 ข้างของไหลถนน แล้วกำหนดให้ไหลลงลำเหมืองที่ใกล้เคียง (ปริมาณน้ำที่ไหลผ่านรางระบาย จะมาจากแต่ละซอยของชุมชน ซึ่งมีขนาดเท่ากับ 0.359 ลบ.ม./วินาที) ความลาดชันท้องน้ำ 0.0010 |
