ข้อมูลสภาพปัญหาและแนวทางการแก้ไขปัญหาเบื้องต้นของตำแหน่งการกีดขวางทางน้ำ จังหวัดเชียงใหม่

รหัสตำแหน่งกีดขวางที่: CM0102005001

ชื่อลำน้ำ ลำเหมืองเสียน้ำ เป็นสาขาของแม่น้ำ ลำเหมืองพญาคำ/ลำเหมืองหลวง/แม่น้ำแม่กวาง/แม่น้ำปิง ประเภทลำน้ำ ลำเหมือง วันที่สำรวจ: 3 กันยายน 2564

หมู่บ้าน หมู่ที่ 5 ชุมชนไขแก้ว ตำบล แขวงกาวิละ อำเภอ เมืองเชียงใหม่ จังหวัด เชียงใหม่

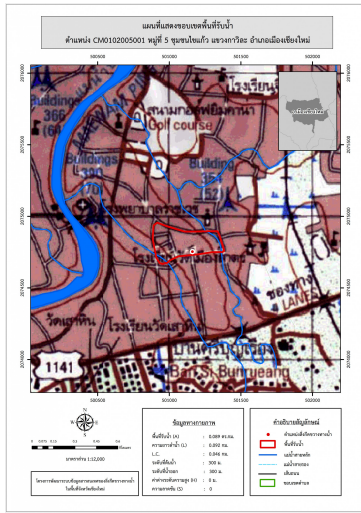
รูปภาพประกอบ

- > โดยธรรมชาติ การทับถมของตะกอน (ลำน้ำตื้นเขิน) วัชพืช (มีตะกอนสะสมที่ท้องลำเหมือง มีวัชพืชปกคลุมและมีน้ำเน่าเสียตลอดช่วง)
 - > โดยมนุษย์ จาก ระบบสาธารณูปโภค: ท่อลอดถนนที่ตัดลำน้ำมีขนาดเล็กเกินไประบายน้ำหลากไม่ทัน
- อื่นๆ (ท่อประปาวางพาดท่อลอดถนน ทำให้เกิดการดักจับสิ่งปฏิกูลที่ไหลจากลำเหมือง)

| สภาพปัญหาการกีดขวางทางน้ำ | แนวทางและวิธีการแก้ไขปัญหามาเบื้องต้น |
|---|--|
| ลำเหมืองไหลผ่านท่อลอดถนนที่มีขนาดความกว้าง 1.50 m. มีความลึกเท่ากับลำเหมือง แต่เนื่องจากภายในท่อลอดทางการประปาได้วางท่อพาดผ่าน ทำให้น้ำไม่สามารถระบายออกจากลำเหมืองได้อย่างเต็มประสิทธิภาพ ประกอบกับลำเหมืองไม่ได้รับการขุดลอกทำให้มีการสะสมของตะกอน จนลำเหมืองตื้นเขิน ส่งผลให้น้ำมักจะไหลเอ่อล้นลำเหมือง เข้าท่วมพื้นที่อยู่อาศัยบริเวณนั้น | ข้อมูลพื้นที่รับน้ำของตำแหน่งที่เกิดปัญหา $A = 0.09$ ตารางกิโลเมตร $L_0 = 0.09$ กิโลเมตร $H = -$ เมตร $C = 0.7$ $t_c = 0.44$ ชั่วโมง $I = 97.63$ มิลลิเมตร อัตราการไหลสูงสุด = $1.69 \text{ m}^3/\text{s}$ Return period = 10 ปี ควรวางแนวการวางท่อประปาใหม่ ไม่ให้พาดผ่านท่อลอดเหลี่ยม และวางแผนการขุดลอกลำเหมืองด้วยระยะเวลาที่เหมาะสม |
