ข้อมูลสภาพปัญหาและแนวทางการแก้ไขปัญหาเบื้องต้นของตำแหน่งการกีดขวางทางน้ำ จังหวัดเชียงใหม่

รหัสตำแหน่งกีดขวางที่: CM0116006002

ชื่อลำน้ำ คลองซอย 5 เป็นสาขาของแม่น้ำ
 ขวา ลำเหมืองสาธารณะประโยชน์หมู่บ้านล้านนาวิลล่า/แม่น้ำแม่ควา/แม่น้ำปิง ประเภทลำน้ำ ลำเหมือง วันที่สำรวจ: 10 สิงหาคม 2564
 หมู่บ้าน หมู่ที่ 6 ท่าเตือ ตำบล สันผีเสื่อ อำเภอ เมืองเชียงใหม่ จังหวัด เชียงใหม่

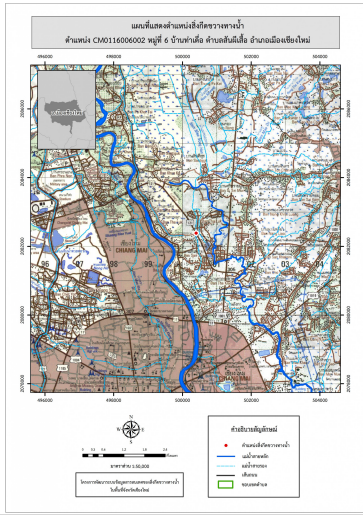
รูปภาพประกอบ

ความยาวของช่วงลำน้ำที่เกิดปัญหา เป็นจุดระยะ มากกว่า 1 กิโลเมตร การตาดผิวของลำน้ำ ตาดผิว วัสดุที่ใช้ตาดผิวของลำน้ำ คลองชลประทานมีการตาดผิวคอนกรีตตลอดช่วง
 ลักษณะความเสียหาย น้ำท่วม ระดับ น้อย ความถี่ที่เกิดความเสียหาย ระดับความเสี่ยง น้อย 2-4 ปีครั้ง

- > โดยธรรมชาติ การทับถมของตะกอน (ลำน้ำต้นเขิน) วัชพืช (คลองชลประทานมีตะกอนสะสมที่ท้องลำน้ำ และมีสิ่งปฏิกูลในลำเหมือง เนื่องจากไหลผ่านชุมชนที่แออัด)
- > โดยมนุษย์ จาก สิ่งปฏิกูล

สภาพปัญหาการกีดขวางทางน้ำ	แนวทางและวิธีการแก้ไขปัญหาเบื้องต้น
<p>คลองชลประทานในเขตตำบลสันผีเสื่อ มีลักษณะเป็นรางระบายน้ำตาดผิวคอนกรีตตลอดช่วงที่ไหลผ่านตำบลสันผีเสื่อ ได้แก่มุมที่ 6 บ้านท่าเตือและหมู่ที่ 7 บ้านท่าหลุก</p> <p>ก่อนจะไหลลอดใต้ถนนทางหลวงหมายเลข ชม. 3029 ระบายลงลำน้ำแม่ควา ซึ่งมีระดับของท้องน้ำสูงกว่าพื้นที่อยู่อาศัยของชาวบ้านโดยรอบ ทำให้พื้นที่ที่ล้อมรอบด้วยคลองชลประทานกลายเป็นแอ่งรับน้ำ</p> <p>เนื่องจากว่าถ้าในคลองชลประทานมีเอะอะก็จะไหลเอ่อท่วมโดยรอบ ทั้งนี้ควรมีการทำความสะอาดคลองชลประทานตลอดช่วง และควบคุมน้ำให้มีความเหมาะสมกับขนาดของคลองชลประทาน เพื่อป้องกันไม่ให้เกิดน้ำเอ่อล้นตลิ่ง</p>	<p>เนื่องจากตำแหน่งกีดขวางทางน้ำของลำน้ำหรือลำเหมืองนี้ไม่สามารถหาขนาดพื้นที่รับน้ำได้ชัดเจนและไม่มีข้อมูลการวัดน้ำ จึงหาอัตราการไหลโดยใช้วิธีของแมนนิ่ง และกำหนดให้มีน้ำไหลเต็มลำน้ำ ในช่วงต้นน้ำก่อนถึงจุดกีดขวาง โดยมีอัตราการไหลสูงสุด = $0.64 \text{ m}^3/\text{s}$</p> <p>ขุดลอกคลองชลประทาน</p> <p>เพื่อกำจัดวัชพืชและตะกอนออกจากคลองชลประทานตลอดสาย เป็นคลองชลประทานที่ผันน้ำมาด้วยขนาด 0.641 ลบ.ม./วินาที</p>
