ข้อมูลสภาพปัญหาและแนวทางการแก้ไขปัญหาเบื้องต้นของตำแหน่งการกีดขวางทางน้ำ จังหวัดเชียงใหม่

รหัสตำแหน่งกีดขวางที่: CM0505001001

ชื่อลำน้ำ ลำเหมืองสาธารณะประโยชน์ เป็นสาขาของแม่น้ำ แม่น้ำแม่กวง/แม่น้ำปิง ประเภทลำน้ำ ลำเหมือง วันที่สำรวจ: 4 สิงหาคม 2564
หมู่บ้าน หมู่ที่ 1 ดอกแดง ตำบล สง่าบ้าน อำเภอ ดอยสะเก็ด จังหวัด เชียงใหม่

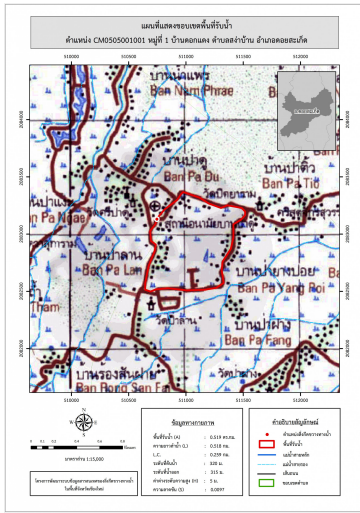
- > โดยธรรมชาติ การทับถมของตะกอน (ลำน้ำต้นเขิน) วัชพืช (ลำเหมืองไม่มีการตาดผิว ทำให้มีวัชพืชและตะกอนสะสมในปริมาณมาก)
- > โดยมนุษย์ จาก -

ระดับการกีดขวาง ปานกลาง คิดเป็น 30-70%

สภาพปัญหาการกีดขวางทางน้ำ	แนวทางและวิธีการแก้ไขปัญหาเบื้องต้น
ช่วงในลำเหมืองสาธารณะรับน้ำจากพื้นที่นา ผ่านหมู่บ้าน เค เอสวิลล์ มีปัญหาวัชพืช และลำเหมืองต้นเขิน เมื่อฝนตกหนักน้ำระบายไม่ทันทำให้เข้าท่วมบ้านเรือน	ข้อมูลพื้นที่รับน้ำของตำแหน่งที่เกิดปัญหา A = 0.52 ตารางกิโลเมตร L0 = 0.52 กิโลเมตร H = 5 เมตร C = 0.43 tc = 0.84 ชั่วโมง l = 75.7 มิลลิเมตร อัตราการไหลสูงสุด = 0.94 m ³ /s Return period = 50 ปี การเติบโตของวัชพืชและการสะสมของตะกอน ส่งผลให้ประสิทธิภาพการระบายน้ำลดน้อยลง ดังนั้นจึงควรทำการขุดลอกลำเหมืองตลอดช่วง
