ข้อมูลสภาพปัญหาและแนวทางการแก้ไขปัญหาเบื้องต้นของตำแหน่งการกีดขวางทางน้ำ จังหวัดเชียงใหม่

รหัสตำแหน่งกีดขวางที่: CM0505001002

ชื่อลำน้ำ ลำเหมืองกอง เป็นสาขาของแม่น้ำ แม่น้ำแม่แก้ว/แม่น้ำปิง ประเภทลำน้ำ ลำเหมือง วันที่สำรวจ: 4 สิงหาคม 2564
หมู่บ้าน หมู่ที่ 1 ดอกแดง ตำบล สง่าบ้าน อำเภอ ดอยสะเก็ด จังหวัด เชียงใหม่

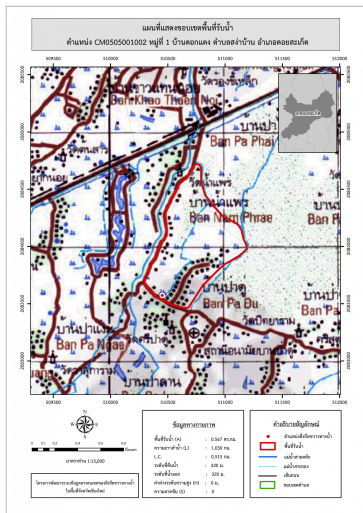
ลักษณะความเสียหาย น้ำท่วม ระดับ น้อย ความถี่ที่เกิดความเสียหาย 2-4 ปีครั้ง ระดับความเสี่ยง น้อย

- > โดยธรรมชาติ การทับถมของตะกอน (ลำน้ำต้นเขิน) วัชพืช (หญ้า ผักบุ้ง ผักตบชวา พุรุษรักษา)
- > โดยมนุษย์ จาก -

| สภาพปัญหาการกีดขวางทางน้ำ | แนวทางและวิธีการแก้ไขปัญหาเบื้องต้น |
|---|--|
| ลำเหมืองกองช่วงที่เกิดปัญหามีวัชพืชและตะกอนทับถม ทำให้ระบายน้ำได้ไม่สะดวก เมื่อฝนตกหนักทำให้เข้าท่วมบ้านเรือน | ข้อมูลพื้นที่รับน้ำของตำแหน่งที่เกิดปัญหา $A = 0.57$ ตารางกิโลเมตร $L0 = 1.03$ กิโลเมตร $H = -$ เมตร $C = 0.43$ $tc = 1.18$ ชั่วโมง $I = 62.45$ มิลลิเมตร อัตราการไหลสูงสุด = $0.85 \text{ m}^3/\text{s}$ Return period = 50 ปี ลำเหมืองกองไหลผ่านบ้านที่อยู่อาศัยของชาวบ้านหลายหลัง และมีการเติบโตของวัชพืช พร้อมกับการสะสมของตะกอน เพื่อให้สามารถระบายน้ำได้ดีขึ้น ควรทำการขุดลอกเอาวัชพืชและตะกอนออกจากลำเหมืองกอง |
