ข้อมูลสภาพปัญหาและแนวทางการแก้ไขปัญหาเบื้องต้นของตำแหน่งการกีดขวางทางน้ำ จังหวัดเชียงใหม่

รหัสตำแหน่งกีดขวางที่: CM0505001002

ชื่อลำน้ำ ลำเหมืองกอง เป็นสาขาของแม่น้ำ แม่น้ำแม่แก้ว/แม่น้ำปิง ประเภทลำน้ำ ลำเหมือง วันที่สำรวจ: 4 สิงหาคม 2564  
หมู่บ้าน หมู่ที่ 1 ดอกแดง ตำบล สง่าบ้าน อำเภอ ดอยสะเก็ด จังหวัด เชียงใหม่

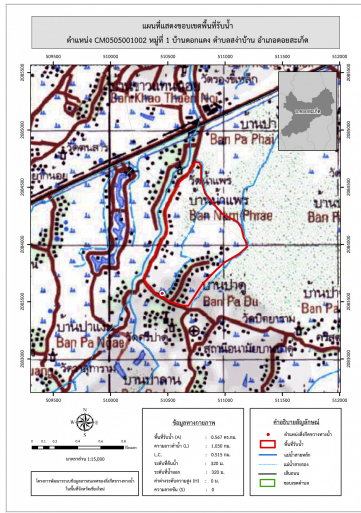
# รูปภาพประกอบ

- > โดยธรรมชาติ การทับถมของตะกอน (ลำน้ำต้นเขิน) วัชพืช (หญ้า ผักบุ้ง ผักตบชวา พุรุษรักษา )
- > โดยมนุษย์ จาก -

ระดับการกีดขวาง ปานกลาง คิดเป็น 30-70%

สภาพปัญหาการกีดขวางทางน้ำ	แนวทางและวิธีการแก้ไขปัญหาเบื้องต้น
ลำเหมืองกองช่วงที่เกิดปัญหามีวัชพืชและตะกอนทับถม ทำให้ระบายน้ำได้ไม่สะดวก เมื่อฝนตกหนักทำให้เข้าท่วมบ้านเรือน	ข้อมูลพื้นที่รับน้ำของตำแหน่งที่เกิดปัญหา A = 0.57 ตารางกิโลเมตร L0 = 1.03 กิโลเมตร H = - เมตร C = 0.43 tc = 1.18 ชั่วโมง l = 62.45 มิลลิเมตร อัตราการไหลสูงสุด = 0.85 m <sup>3</sup> /s Return period = 50 ปี ลำเหมืองกองไหลผ่านบ้านที่อยู่อาศัยของชาวบ้านหลายหลัง และมีการเติบโตของวัชพืช พร้อมกับการสะสมของตะกอน เพื่อให้สามารถระบายน้ำได้ดีขึ้น ควรทำการขุดลอกเอาวัชพืชและตะกอนออกจากลำเหมืองกอง
