ข้อมูลสภาพปัญหาและแนวทางการแก้ไขปัญหาเบื้องต้นของตำแหน่งการกีดขวางทางน้ำ จังหวัดเชียงใหม่

รหัสตำแหน่งการกีดขวางที่: CM0501007003

ชื่อลำน้ำ คลองซี้เหล็ก เป็นสาขาของแม่น้ำ แม่น้ำแม่แก้ว/แม่น้ำปิง ประเภทลำน้ำ แม่น้ำสาขา วันที่สำรวจ: 4 สิงหาคม 2564
หมู่บ้าน หมู่ที่ 7 ร่องซี้เหล็ก ตำบล เริงดอย อำเภอ ดอยสะเก็ด จังหวัด เชียงใหม่

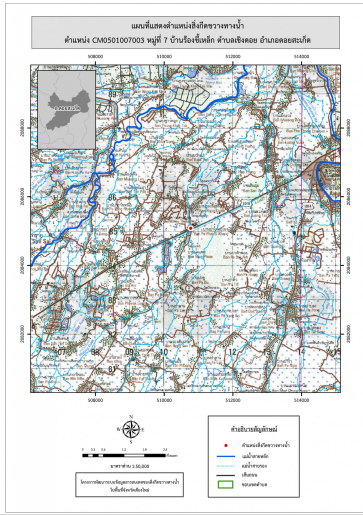
รูปภาพประกอบ

- > โดยธรรมชาติ วัชพืช (หญ้า บอน)
- > โดยมนุษย์ จาก ระบบสาธารณสุขโลก: ท่อลอดถนนที่ตัดลำน้ำมีขนาดเล็กเกินไประบายน้ำหลากไม่ทัน

สภาพปัญหาการกีดขวางทางน้ำ	แนวทางและวิธีการแก้ไขปัญหาเบื้องต้น
คลองซี้เหล็กช่วงท่อลอดถนน เชียงใหม่-ดอยสะเก็ด ท่อลอดมีขนาดเล็กและมีวัชพืชขึ้นปกคลุมบริเวณก่อนถึงท่อลอด จนเกิดปัญหาการระบายน้ำล่าช้า	เนื่องจากตำแหน่งการกีดขวางทางน้ำของลำน้ำหรือลำเหมืองนี้ไม่สามารถหาขนาดพื้นที่รับน้ำได้ชัดเจนและไม่มีข้อมูลการวัดน้ำ จึงหาอัตราการไหลโดยใช้วิธีของแมนนิง และกำหนดให้น้ำไหลเต็มลำน้ำ ในช่วงต้นน้ำก่อนถึงจุดกีดขวาง โดยมีอัตราการไหลสูงสุด = $8.97 \text{ m}^3/\text{s}$
	ท่อลอดถนนที่ตัดข้ามลำเหมือง มีขนาดหน้าตัดที่เล็กเกินไป จึงควรทำการเปลี่ยนเป็นท่อลอดเหลี่ยมความกว้าง 1.5 m. ความลึก 1.2 m. จำนวน 2 ช่อง ความลาดชันท้องน้ำ 0.0050
