ข้อมูลสภาพปัญหาและแนวทางการแก้ไขปัญหาเบื้องต้นของตำแหน่งการกีดขวางทางน้ำ จังหวัดเชียงใหม่

รหัสตำแหน่งกีดขวางที่: CM0503005001

ชื่อลำน้ำ ลำเหมืองแม่ข้าวแป้น เป็นสาขาของแม่น้ำ
 เป็นสาขาของแม่น้ำ ลำน้ำแม่โป่ง/ลำน้ำแม่โฮม/ลำน้ำแม่กวง/แม่น้ำปิง
 ประเภทลำน้ำ ลำเหมือง วันที่สำรวจ: 21 กรกฎาคม 2564
 หมู่บ้าน หมู่ที่ 5 ลวงเหนือ ตำบล ลวงเหนือ อำเภอ ดอยสะเก็ด จังหวัด เชียงใหม่

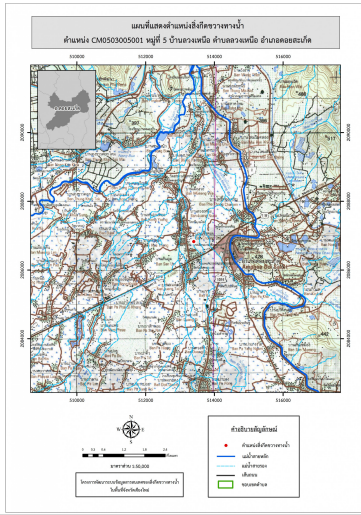
รูปภาพประกอบ

ลักษณะความเสียหาย น้ำท่วม ระดับ น้อย ความถี่ที่เกิดความเสียหาย ทุกปี ระดับความเสี่ยง ปานกลาง

- > โดยธรรมชาติ อื่นๆ (ช่วงหน้าฝนมักจะเกิดน้ำไหลหลาก)
- > โดยมนุษย์ จาก ระบบสาธารณูปโภค: สะพานมีหน้าตัดแคบเกินไป หรือมีตอม่อมากเกินไปในช่วงฤดูน้ำหลากระบายไม่ทัน

สภาพปัญหาการกีดขวางทางน้ำ	แนวทางและวิธีการแก้ไขปัญหาเบื้องต้น
สะพานข้ามลำเหมืองแม่ข้าวแป้น มีขนาดเล็กกว่าขนาดลำน้ำก่อนถึงสะพาน เมื่อน้ำหลาก ประกอบกับเศษปฏิกูลที่มากับน้ำติดค้างบริเวณสะพาน ทำให้เกิดน้ำท่วม	เนื่องจากตำแหน่งกีดขวางทางน้ำของลำน้ำหรือลำเหมืองนี้ไม่สามารถหาขนาดพื้นที่รับน้ำได้ชัดเจนและไม่มีข้อมูลการวัดน้ำ จึงหาอัตราการไหลโดยใช้วิธีของแมนนิง และกำหนดให้มีน้ำไหลเต็มลำน้ำ ในช่วงต้นน้ำก่อนถึงจุดกีดขวาง โดยมีอัตราการไหลสูงสุด = $7.83 \text{ m}^3/\text{s}$
	สะพานมีความกว้างที่บีบแคบลง ทำให้มีขนาดหน้าตัดการระบายน้ำที่เล็กกว่าขนาดหน้าตัดของลำเหมืองข้าวแป้น ดังนั้นจึงควรรื้อถอนสะพานออก และก่อสร้างสะพานที่มีระยะห่างระหว่างตอม่อที่เหมาะสม
