ข้อมูลสภาพปัญหาและแนวทางการแก้ไขปัญหาเบื้องต้นของตำแหน่งการกีดขวางทางน้ำ จังหวัดเชียงใหม่

รหัสตำแหน่งกีดขวางที่: CM0503005001

ชื่อลำน้ำ ลำเหมืองแม่ข้าวแป้น เป็นสาขาของแม่น้ำ  
 เป็นสาขาของแม่น้ำ  
 ลำน้ำแม่โป่ง/ลำน้ำแม่โฮม/ลำน้ำแม่กวง/แม่น้ำปิง  
 ประเภทลำน้ำ ลำเหมือง  
 วันที่สำรวจ: 21 กรกฎาคม 2564  
 หมู่บ้าน หมู่ที่ 5 ลวงเหนือ ตำบล ลวงเหนือ อำเภอ ดอยสะเก็ด จังหวัด เชียงใหม่

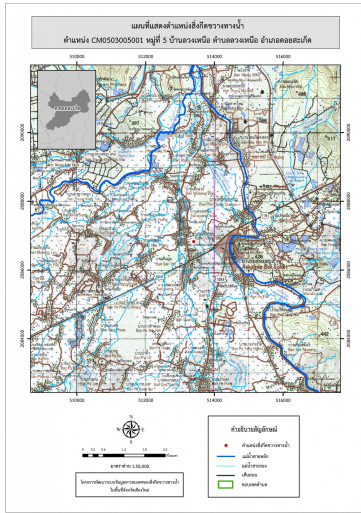
ลักษณะความเสียหาย น้ำท่วม ระดับ น้อย ความถี่ที่เกิดความเสียหาย ทุกปี ระดับความเสี่ยง ปานกลาง

- > โดยธรรมชาติ อื่นๆ (ช่วงหน้าฝนมักจะเกิดน้ำไหลหลาก )
- > โดยมนุษย์ จาก ระบบสาธารณูปโภค: สะพานมีหน้าตัดแคบเกินไป หรือมีตอม่อมากเกินไปในช่วงฤดูน้ำหลากระบายไม่ทัน

ระดับการกีดขวาง ปานกลาง คิดเป็น 30-70% หน่วยงานการดำเนินการแก้ไข -

สภาพปัญหาการกีดขวางทางน้ำ	แนวทางและวิธีการแก้ไขปัญหาเบื้องต้น
สะพานข้ามลำเหมืองแม่ข้าวแป้น มีขนาดเล็กกว่าขนาดลำน้ำก่อนถึงสะพาน เมื่อน้ำหลาก ประกอบกับเศษปฏิกูลที่มากับน้ำติดค้างบริเวณสะพาน ทำให้เกิดน้ำท่วม	เนื่องจากตำแหน่งกีดขวางทางน้ำของลำน้ำหรือลำเหมืองนี้ไม่สามารถหาขนาดพื้นที่รับน้ำได้ชัดเจนและไม่มีข้อมูลการวัดน้ำ จึงหาอัตราการไหลโดยใช้วิธีของแมนนิง และกำหนดให้มีน้ำไหลเต็มลำน้ำ ในช่วงต้นน้ำก่อนถึงจุดกีดขวาง โดยมีอัตราการไหลสูงสุด = $7.83 \text{ m}^3/\text{s}$  สะพานมีความกว้างที่บีบแคบลง ทำให้มีขนาดหน้าตัดการระบายน้ำที่เล็กกว่าขนาดหน้าตัดของลำเหมืองข้าวแป้น ดังนั้นจึงควรรื้อถอนสะพานออก และก่อสร้างสะพานที่มีระยะห่างระหว่างตอม่อที่เหมาะสม
