ข้อมูลสภาพปัญหาและแนวทางการแก้ไขปัญหาเบื้องต้นของตำแหน่งการกีดขวางทางน้ำ จังหวัดเชียงใหม่

รหัสตำแหน่งกีดขวางที่: CM0510004001

ชื่อลำน้ำ ลำห้วยแม่จ้องแม่โป่ง เป็นสาขาของแม่น้ำ
 เป็นสาขาของแม่น้ำ ลำน้ำแม่โป่ง/ลำน้ำแม่โฮม/ลำน้ำแม่กวง/แม่น้ำปิง ประเภทลำน้ำ ลำห้วย วันที่สำรวจ: 23 กรกฎาคม 2564
 หมู่บ้าน หมู่ที่ 4 แม่จ้องใต้ ตำบล ตลาดใหญ่ อำเภอ ดอยสะเก็ด จังหวัด เชียงใหม่

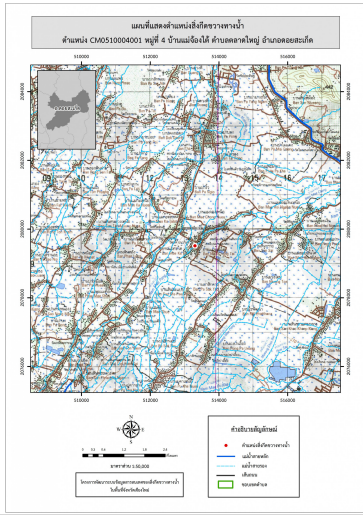
ความยาวของช่วงลำน้ำที่เกิดปัญหา เป็นจุดระยะ น้อยกว่า 10 เมตร การตัดผิวของลำน้ำ วัสดุที่ใช้ตัดผิวของลำน้ำ
 ดาดผิว ลำห้วยมีการทำผนังป้องกันน้ำกัดเซาะมีระยะออกจากสะพาน
 ลักษณะความเสียหาย น้ำท่วม ระดับ น้อย ความถี่ที่เกิดความเสียหาย ระดับความเสี่ยง น้อย
 2-4 ปีครั้ง

- > โดยธรรมชาติ การทับถมของตะกอน (ลำน้ำตื้นเขิน)
- > โดยมนุษย์ จาก ระบบสาธารณสุขภาค: สะพานมีหน้าตัดแคบเกินไป หรือมีตอม่อมากเกินไปในช่วงฤดูน้ำหลากระบายไม่ทัน

สภาพปัญหาการกีดขวางทางน้ำ	แนวทางและวิธีการแก้ไขปัญหายังเบื้องต้น
เป็นโครงสร้างสะพานคอนกรีตเก่าข้ามลำห้วยแม่จ้องแม่โป่ง มีช่วงสะพานแคบกว่าลำน้ำและมีตอม่อขวางกลางลำน้ำ เมื่อมีน้ำหลากทำให้น้ำเข้าท่วมบ้านเรือนใกล้เคียง	เนื่องจากตำแหน่งกีดขวางทางน้ำของลำน้ำหรือลำเหมืองนี้ไม่สามารถหาขนาดพื้นที่รับน้ำได้ชัดเจนและไม่มีข้อมูลการวัดน้ำ จึงหาอัตราการไหลโดยใช้วิธีของแมนนิ่ง และกำหนดให้มีน้ำไหลเต็มลำน้ำ ในช่วงต้นน้ำก่อนถึงจุดกีดขวาง โดยมีอัตราการไหลสูงสุด = $44.11 \text{ m}^3/\text{s}$
	โครงสร้างสะพานเก่าบางส่วนไม่ได้รับการรื้อถอน จึงควรทำการรื้อถอนออก เนื่องจากกีดขวางลำห้วย พร้อมกับควรทำการกำจัดจอกแหนออกจากลำห้วยแม่จ้องแม่โป่งตลอดสาย
