ข้อมูลสภาพปัญหาและแนวทางการแก้ไขปัญหาเบื้องต้นของตำแหน่งการกีดขวางทางน้ำ จังหวัดเชียงใหม่

รหัสตำแหน่งกีดขวางที่: CM0509001002

ชื่อลำน้ำ ลำเหมืองสาธารณะประโยชน์ เป็นสาขาของแม่น้ำ
 เป็นสาขาของแม่น้ำ ลำน้ำแม่โป่ง/ลำน้ำแม่โฮม/แม่น้ำแม่กวาง/แม่น้ำปิง ประเภทลำน้ำ ลำเหมือง วันที่สำรวจ: 21 กรกฎาคม 2564
 หมู่บ้าน หมู่ที่ 1 แพะแม่คือ ตำบล แม่คือ อำเภอ ดอยสะเก็ด จังหวัด เชียงใหม่

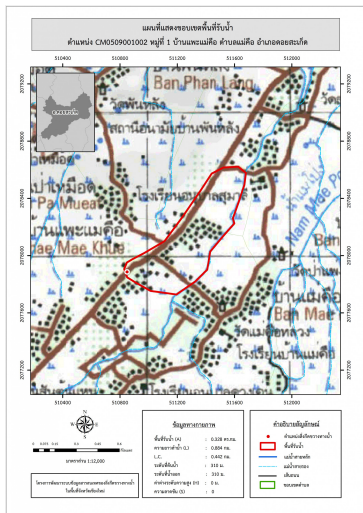
ความยาวของช่วงลำน้ำที่เกิดปัญหา เป็นจุดระยะ 10 -1000 เมตร การตาดมของลำน้ำ วัสดุที่ใช้ตาดมของลำน้ำ
 ไม่ตาดม ลำเหมืองด้านเหนือน้ำไม่มีการตาดม
 ลักษณะความเสียหาย น้ำท่วม ระดับ มาก ส่วนด้านท้ายน้ำเป็นรางระบายน้ำตาดมคอนกรีตรูปตัวยู
 สาเหตุของความเสียหาย น้ำท่วม ระดับ มาก วัสดุที่ใช้ตาดมของลำน้ำ
 สาเหตุของการกีดขวางลำน้ำ 2-4 ปีครั้ง ระดับความเสียหาย ระดับความเสียหาย มาก

- > โดยธรรมชาติ การทับถมของตะกอน (ลำน้ำตื้นเขิน)
- > โดยมนุษย์ จาก ระบบสาธารณสุข: ท่อลอดถนนที่ตัดลำน้ำมีขนาดเล็กเกินไประบายน้ำหลากไม่ทัน วางท่อตามแนวลำน้ำทดแทนลำน้ำเดิม

สภาพปัญหาการกีดขวางทางน้ำ	แนวทางและวิธีการแก้ไขปัญหาคือเบื้องต้น
ท่อลอดถนนดอยสะเก็ด - สันป่าคำ ท่อลอดถนนมีขนาดเล็ก และปลายท่อลอดมีตะกอนทับถมไม่สามารถระบายน้ำฝนได้ทันเมื่อฝนตกหนัก เนื่องจากสภาพพื้นที่โดยรอบของลำเหมืองมีการเปลี่ยนเป็นเมืองมากขึ้น ทำให้น้ำไหลตามพื้นผิวมากขึ้น ขนาดของท่อลอดเดิมจึงไม่เพียงพอต่อการระบายน้ำออกจากลำเหมือง	ข้อมูลพื้นที่รับน้ำของตำแหน่งที่เกิดปัญหา $A = 0.33$ ตารางกิโลเมตร $L_0 = 0.88$ กิโลเมตร $H = -$ เมตร $C = 0.45$ $t_c = 2.05$ ชั่วโมง $I = 61.04$ มิลลิเมตร อัตราการไหลสูงสุด = $4.11 \text{ m}^3/\text{s}$ Return period = 10 ปี เปลี่ยนเป็นท่อลอดเหลี่ยมขนาดความกว้าง 1.5 m. ความลึก 1.2 m. จำนวน 2 ช่อง ความลาดชันท้องน้ำ 0.0030
