ข้อมูลสภาพปัญหาและแนวทางการแก้ไขปัญหาเบื้องต้นของตำแหน่งการกีดขวางทางน้ำ จังหวัดเชียงใหม่

รหัสตำแหน่งการกีดขวางที่: CM0509004001

ชื่อลำน้ำ ลำเหมืองสาธารณะ เป็นสาขาของแม่น้ำ
 เป็นสาขาของแม่น้ำ ลำน้ำแม่โป่ง/ลำน้ำแม่โฮม/แม่น้ำแม่กวง/แม่น้ำปิง
 ประเภทลำน้ำ ลำเหมือง วันที่สำรวจ: 21 กรกฎาคม 2564
 หมู่บ้าน หมู่ที่ 4 ป่าบง ตำบล แม่คือ อำเภอ ดอยสะเก็ด จังหวัด เชียงใหม่

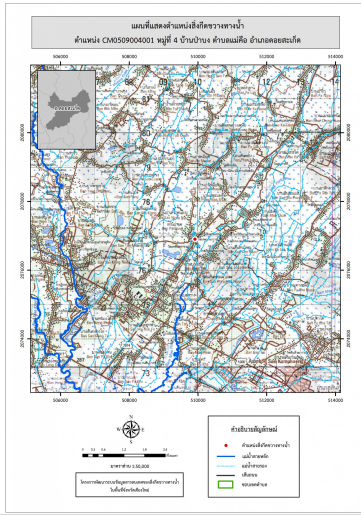
รูปภาพประกอบ

- > โดยธรรมชาติ -
- > โดยมนุษย์ จาก ระบบสาธารณูปโภค: ท่อดวางถนนที่ตัดลำน้ำมีขนาดเล็กเกินไประบายน้ำหลากไม่ทัน วางท่อตามแนวลำน้ำทดแทนลำน้ำเดิม

สภาพปัญหาการกีดขวางทางน้ำ	แนวทางและวิธีการแก้ไขเบื้องต้น
ท่อดวางถนนดอยสะเก็ด - สันป่าคำ และการวางท่อแทนลำน้ำเดิมต่อจากท่อดวางไปจนถึงหลังวัดเทพินทราราม(ป่าบง) มีขนาดเล็กไม่สามารถระบายน้ำฝนได้ทันเมื่อฝนตกหนัก	เนื่องจากตำแหน่งการกีดขวางทางน้ำของลำน้ำหรือลำเหมืองนี้ไม่สามารถหาขนาดพื้นที่รับน้ำได้ชัดเจนและไม่มีข้อมูลการวัดน้ำ จึงหาอัตราการไหลโดยใช้วิธีของแมนนิง และกำหนดให้มีน้ำไหลเต็มลำน้ำ ในช่วงต้นน้ำก่อนถึงจุดกีดขวาง โดยมีอัตราการไหลสูงสุด = $0.52 \text{ m}^3/\text{s}$
	สภาพพื้นที่ด้านเหนือน้ำเปลี่ยนไป จากพื้นที่เกษตรกรรมมีบางส่วนที่เปลี่ยนเป็นการถมดินเพื่อการพาณิชย์ ดังนั้นทำให้น้ำไหลเข้าท่อดวางที่วางตามแนวลำเหมืองเดิมมากขึ้น ดังนั้นเพื่อให้สามารถระบายน้ำได้ดีขึ้น จึงควรทำการขุดเอาตะกอนออกจากท่อดวาง และกำหนดให้ใช้เป็นท่อดวางกลมขนาดเส้นผ่านศูนย์กลาง 1.0 m. จำนวน 1 ช่อง ความลาดชันท้องน้ำ 0.0020
