ข้อมูลสภาพปัญหาและแนวทางการแก้ไขปัญหาเบื้องต้นของตำแหน่งการกีดขวางทางน้ำ จังหวัดเชียงใหม่

รหัสตำแหน่งกีดขวางที่: CM1410003002

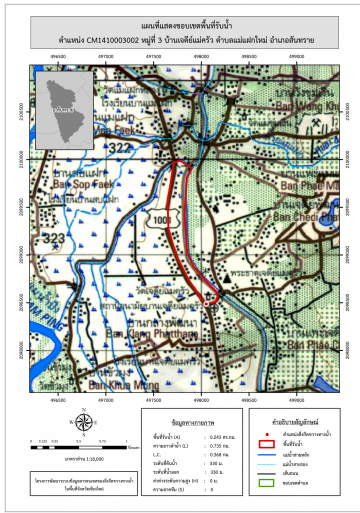
- > โดยธรรมชาติ การทับถมของตะกอน (ลำน้ำตื้นเขิน) วัชพืช (มีตะกอนสะสมในรางระบายน้ำ แต่ไม่ได้มีในปริมาณที่เยอะ )
- > โดยมนุษย์ จาก ระบบสาธารณสุขภาค: ท่อลอดถนนที่ตัดลำน้ำมีขนาดเล็กเกินไประบายน้ำหลากไม่ทัน

สภาพปัญหาการกีดขวางทางน้ำ	แนวทางและวิธีการแก้ไขปัญหาเบื้องต้น
รางระบายน้ำตามไหล่ของถนน เป็นรางระบายน้ำคอนกรีตไม่มีฝาบปิด มีท่อลอดกลมขนาดเส้นผ่านศูนย์กลาง 0.30 m. จำนวน 1 ช่อง ซึ่งมีขนาดหน้าตัดการระบายน้ำเล็กเกินไป ไม่เพียงพอต่อการระบายน้ำช่วงหน้าฝน ทำให้น้ำเอ่อล้นรางระบายน้ำไหลบนฝิวถนน ส่งผลต่อการสัญจรของชาวบ้าน	ข้อมูลพื้นที่รับน้ำของตำแหน่งที่เกิดปัญหา $A = 0.24$ ตารางกิโลเมตร $L_0 = 0.74$ กิโลเมตร $H = -$ เมตร $C = 0.34$ $t_c = 1.01$ ชั่วโมง $I = 61.28$ มิลลิเมตร อัตราการไหลสูงสุด = $0.11 \text{ m}^3/\text{s}$ Return period = 5 ปี เพิ่มท่อกลมขนาดเส้นผ่านศูนย์กลาง 0.30 m. อีก 1 ช่อง ความลาดชันท้องน้ำ 0.0030
